物件状況調査 木造戸建て住宅対応 ホームインスペクションチェックシート

邸名： 浅野様邸

検査日： 2023 年 11 月 11 日

屋根調査報告書

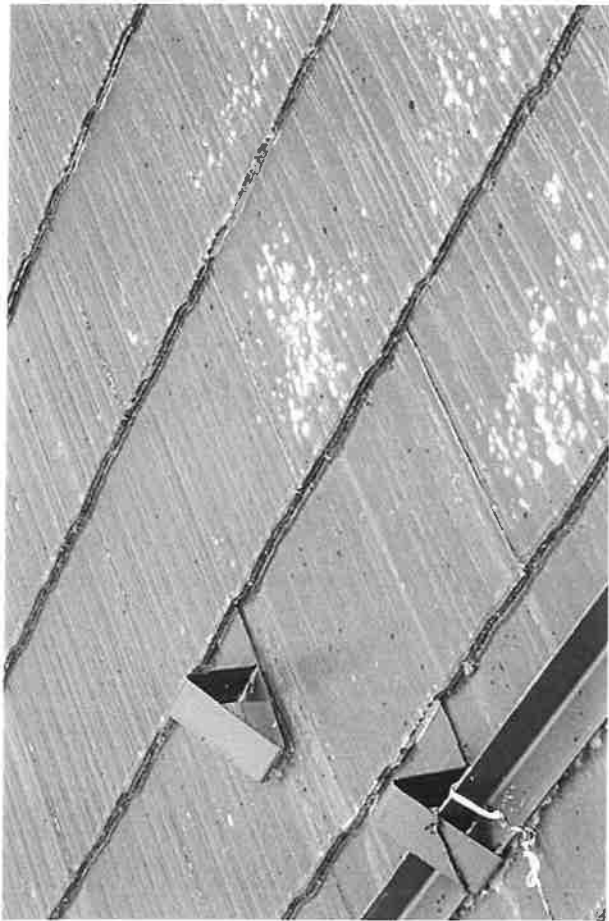
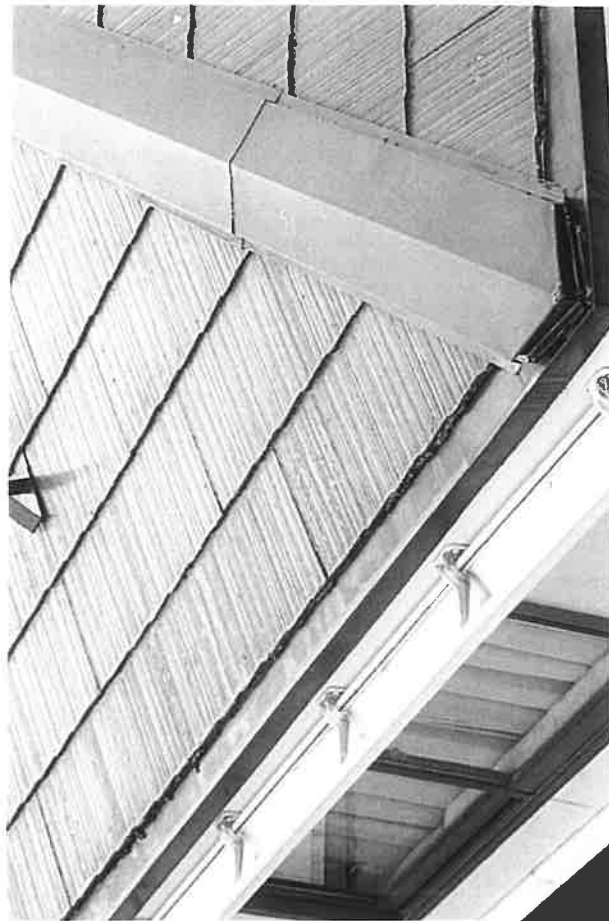
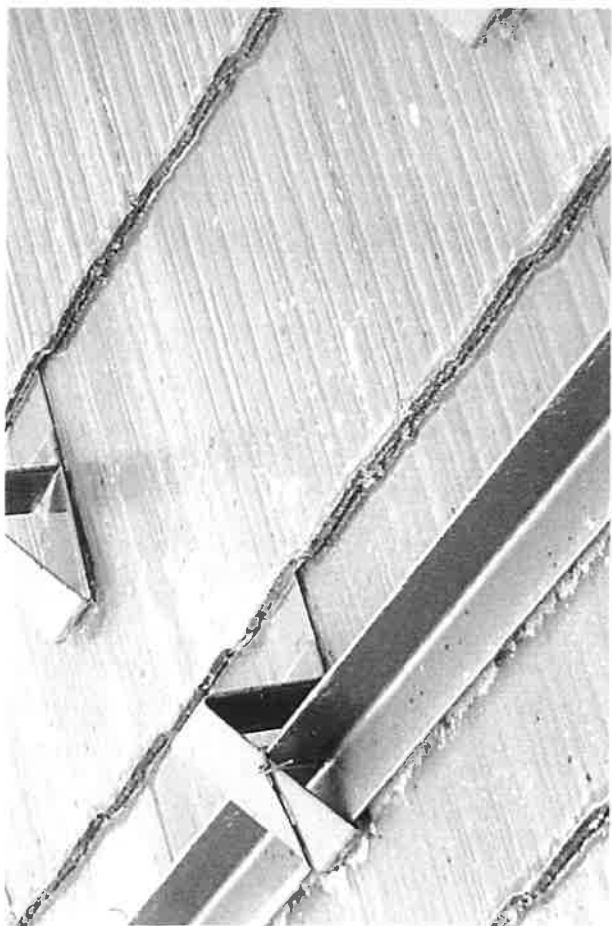
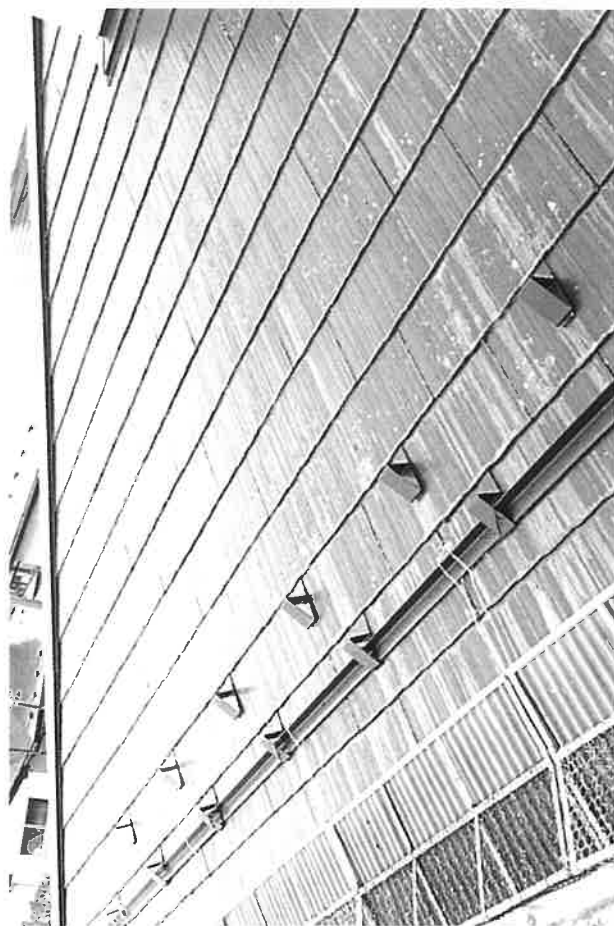
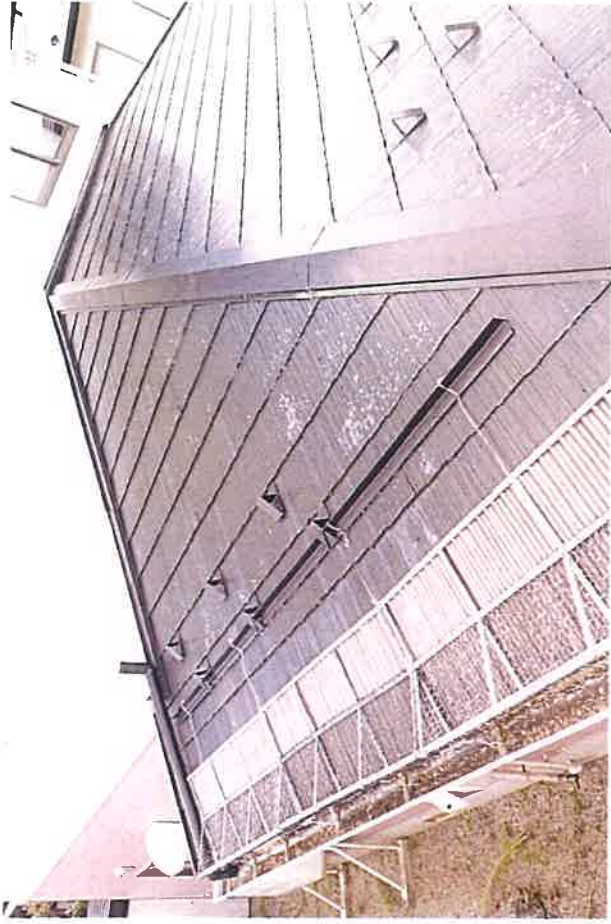
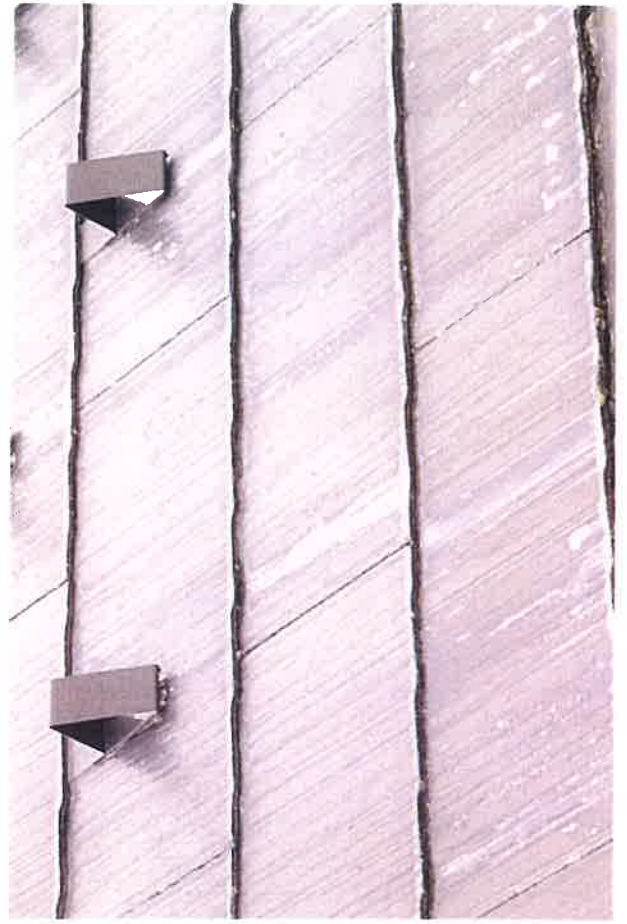
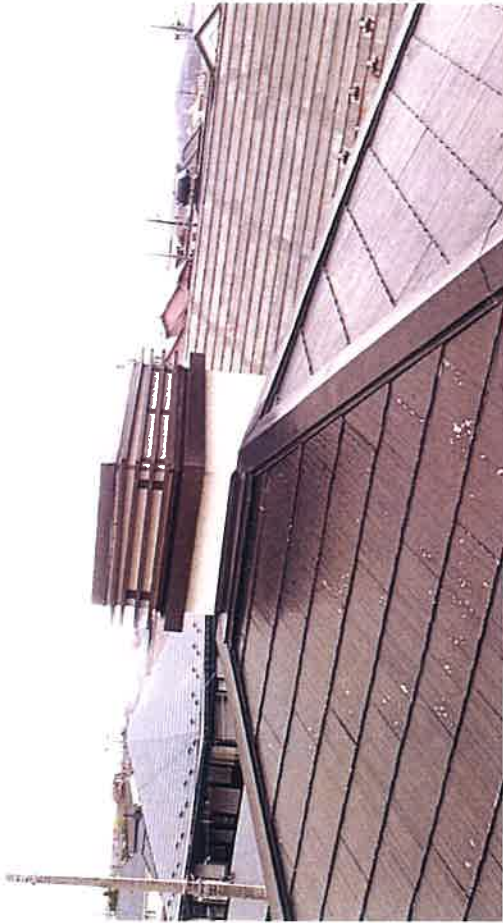
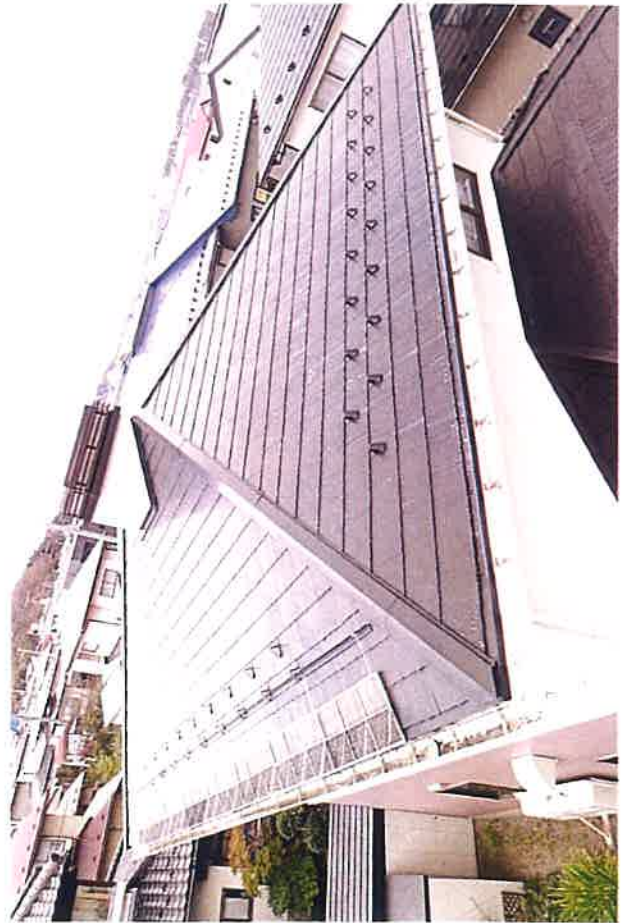
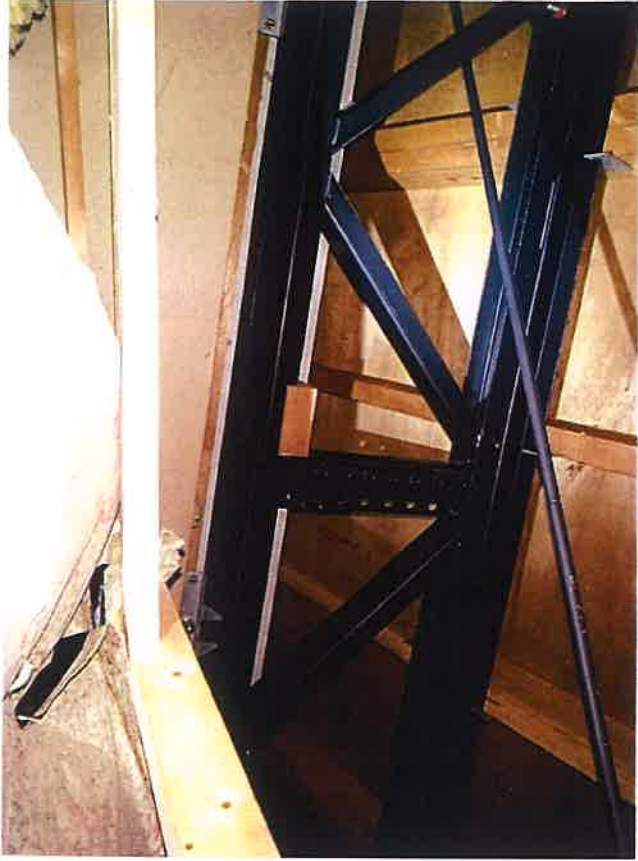
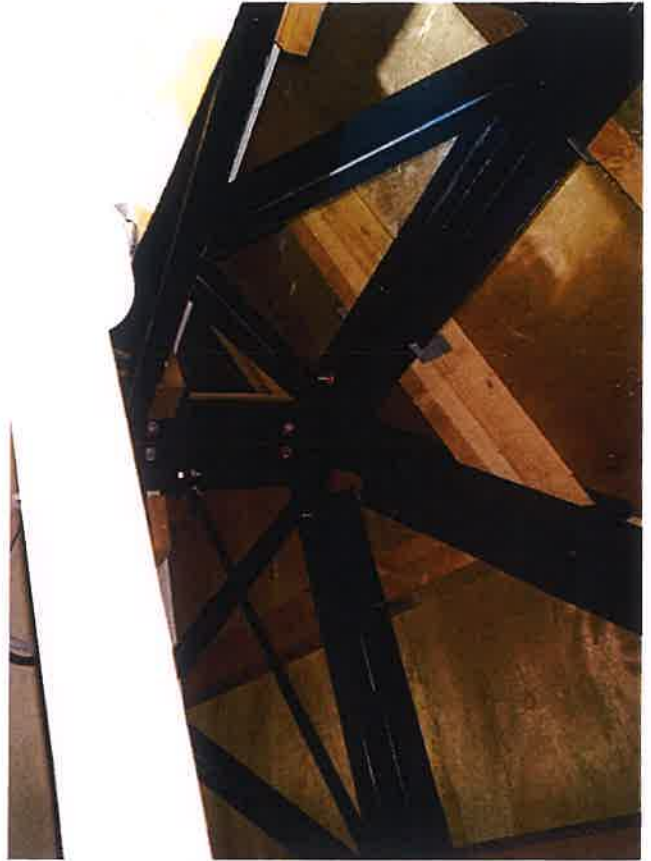
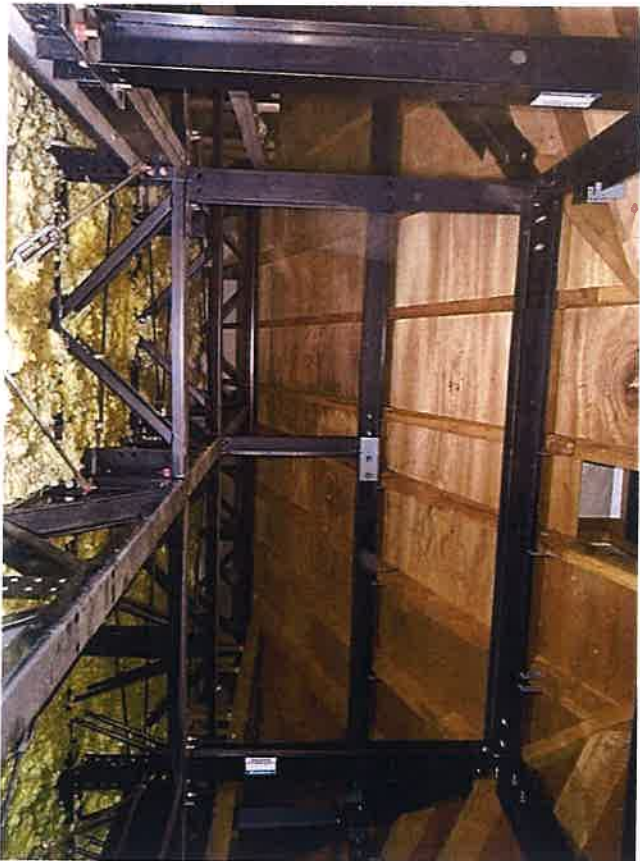
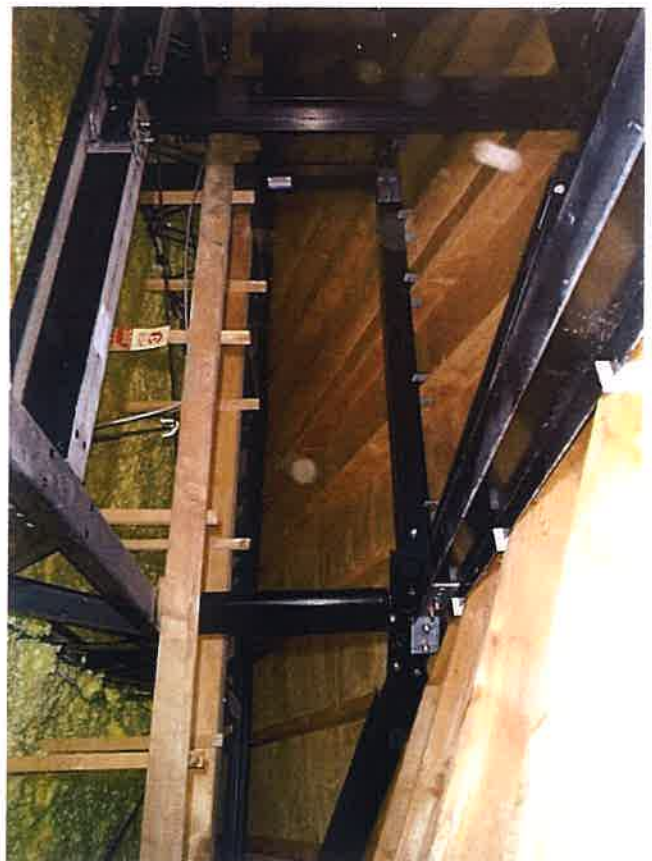
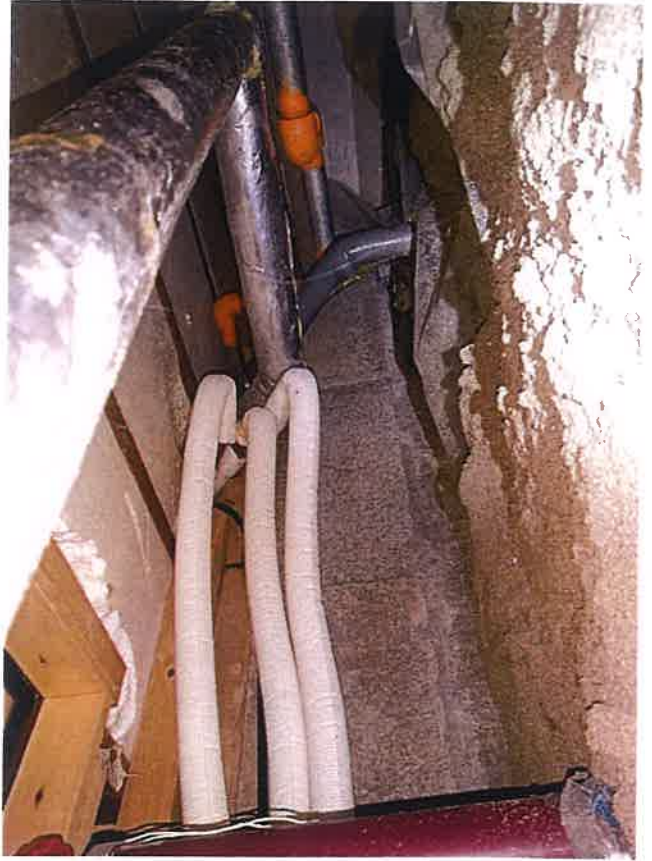
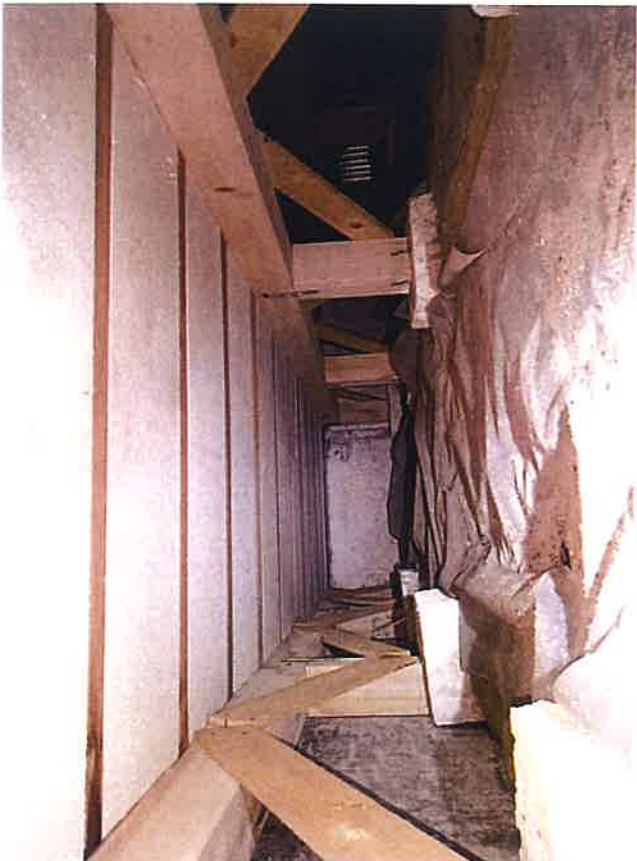
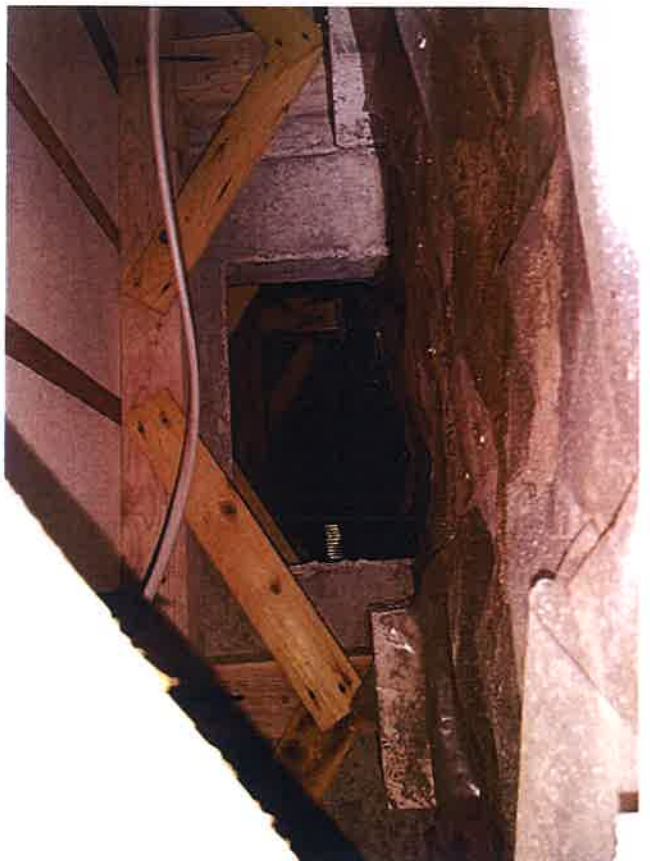
・屋根はスレート葺きです。通称コロニアル葺きと呼ばれるものです。回数や経過年数はわかりませんが、塗装メンテナンスがされているようです。

屋根平場にぼつぼつと爆裂して内部が露出しているような箇所が見られます。表面の劣化による水分の吸収、凍害などが考えられます。

・破風板には錆は見られません。雨樋も不具合は見られないようでした。

屋根はスレート葺きです。年数は経過していると思われますが、塗装メンテナンスがされていると思われます。割れや欠落は見られないですが、凍害と思われる爆裂がいくらか見られます。

・スレート葺きは凍害に弱いので、表面を保護するため塗装メンテナンスをするか、スレート本体が弱っている可能性も高いため、鋼板葺きへの葺き替えなども検討すると良いかと思われます。

屋根は、凍害によるものと思われる爆裂箇所が見られます。早急な塗装メンテナンスもしくは鋼板屋根への葺き替えなどをお勧めします。屋根については別紙屋根調査報告書及び写真を添付致します。

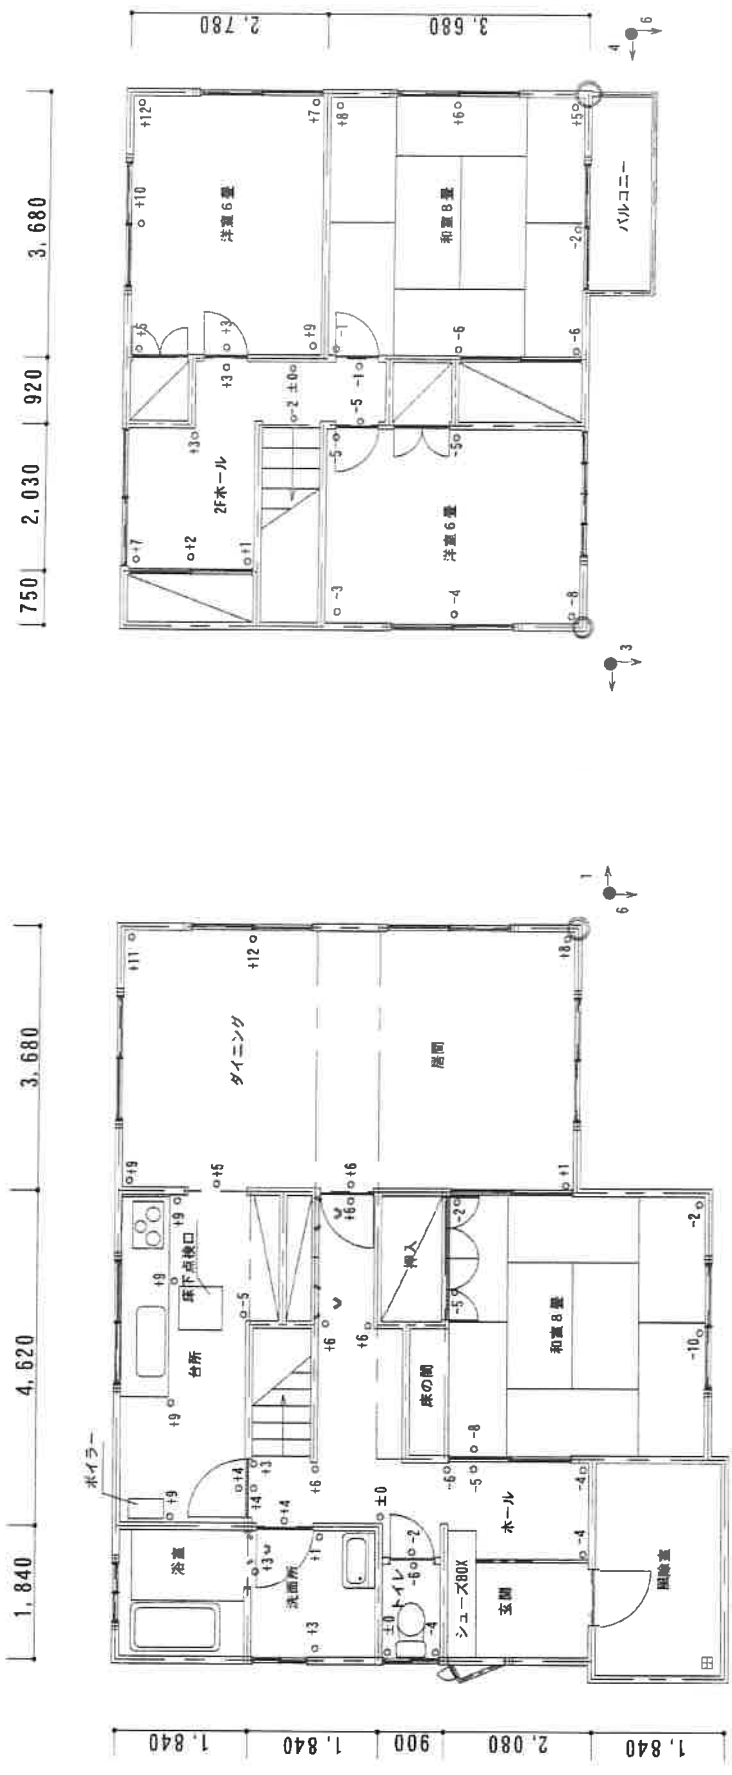
3 → 矢印の方向への柱の割れを示す (単位mm)

○ +2 床の高さを示す

床や壁の傾きですが、おおむね基準値 0.6%以内でしたが、一部において基準以上の傾きが見られました。全体が傾いているというわけではないので、構造的に著しく劣化事象があるのではないと思われます。
