(有)グリーン企画

## 床下検査報告書

秋田市旭川清澄町中古住宅 様邸 調査報告書

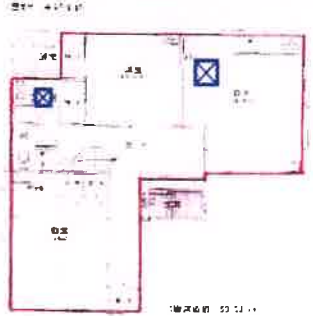
| <p>図:床下進入口    ×:被害箇所</p> | | <input checked="" type="checkbox"/> 蟻害は見受けられませんでした | |

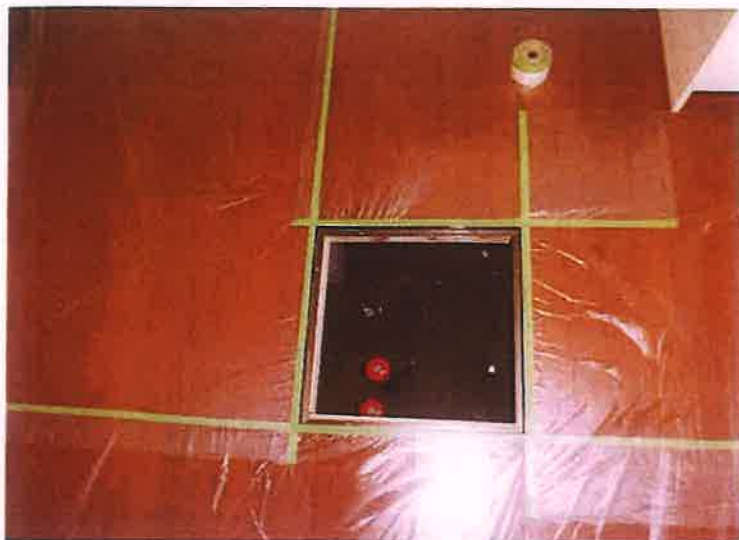
【進入口】

台所点検口から目視点検をしました。

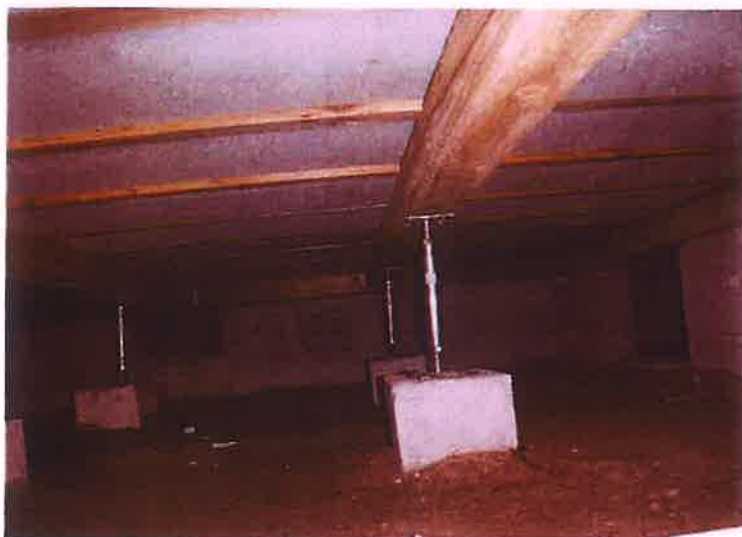
【ダイニング下】

蟻害はありませんでした。断熱材の剥がれもありません。

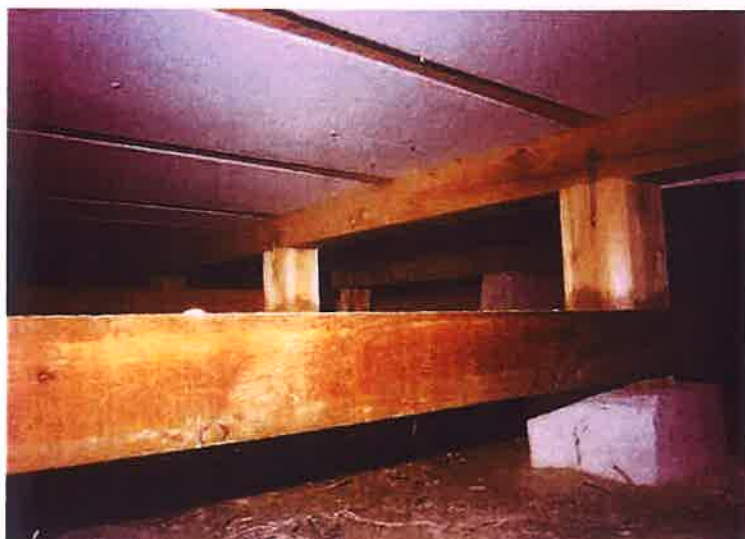
【和室】

蟻害は見られませんでした。

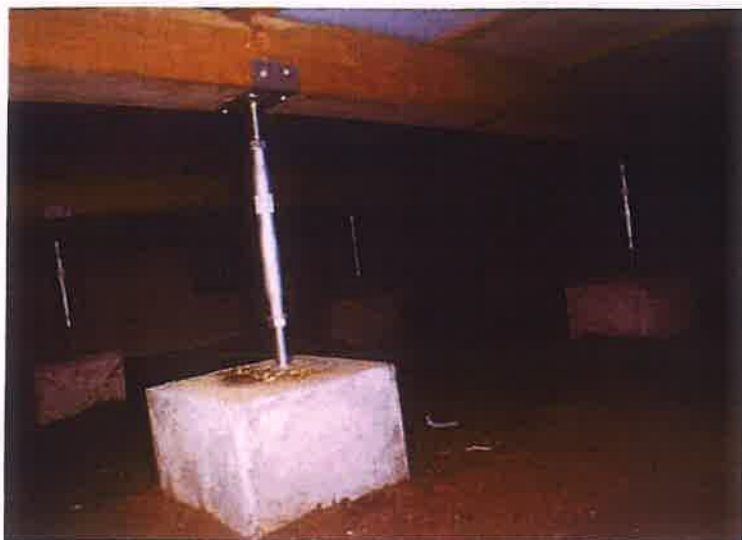
### 【キッチン下】

蟻害はありませんでした。

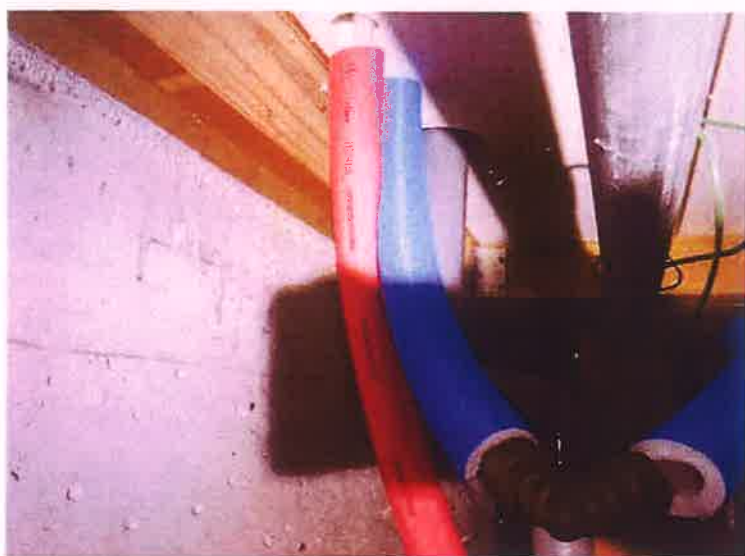
### 【キッチン下配管】

蟻害は見られませんでした。給配水管からの漏水もありません。

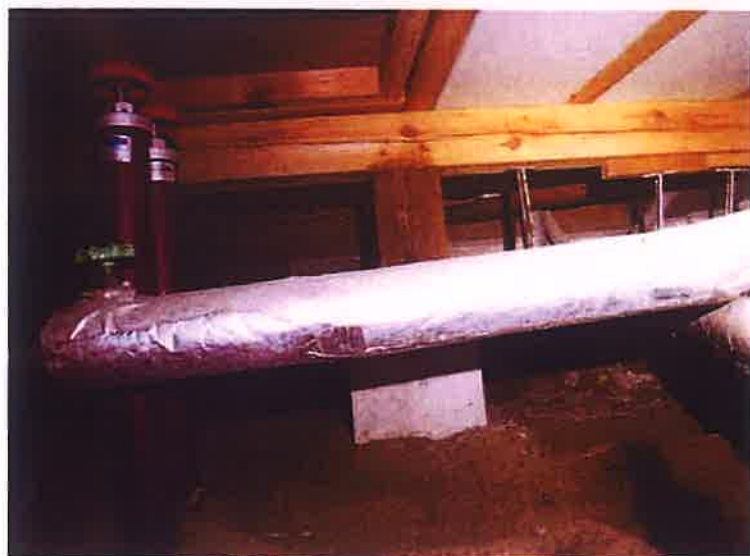
### 【洗面下】

蟻害は見受けられませんでした。給配水管からの漏水はありません。

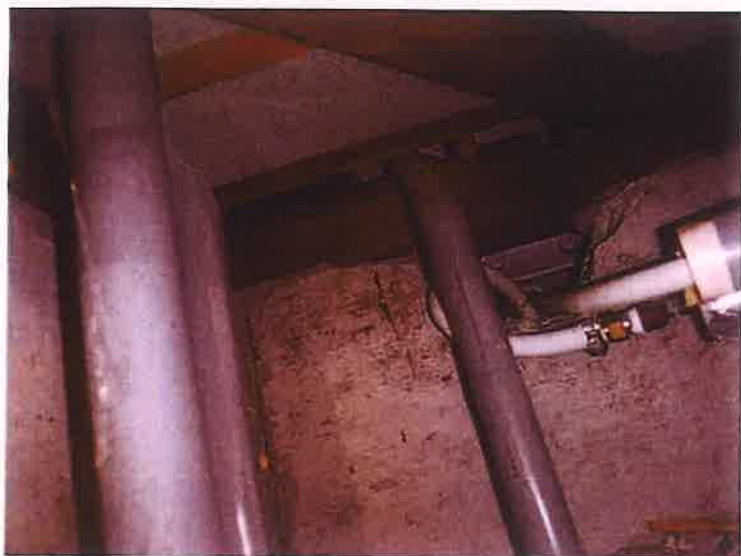
### 【洗面所配管】

蟻害は見られませんでした。給配水管からの漏水もありません。

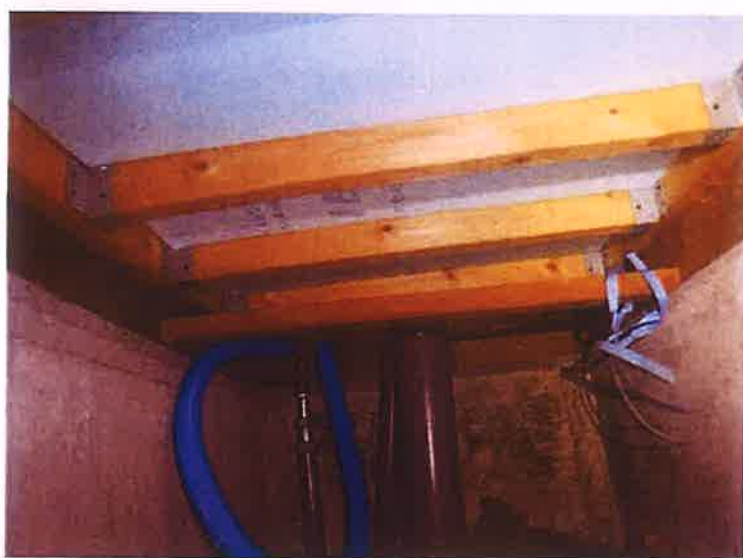
### 【トイレ下】

蟻害は見られませんでした。

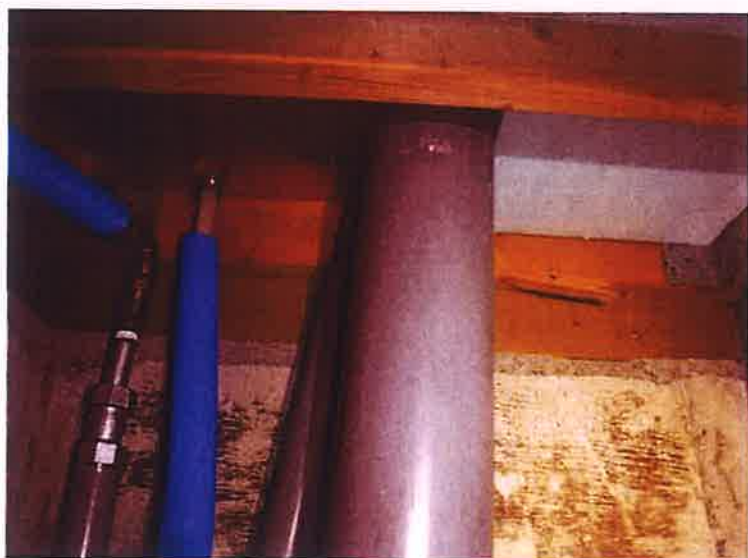
### 【トイレ配管】

蟻害は見られませんでした。給配水管からの漏水もありません。

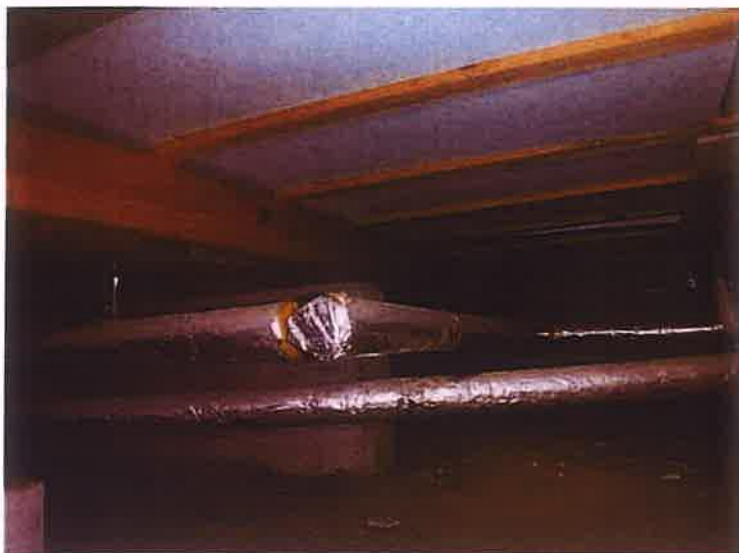
**【洋室】**

蟻害は見られませんでした。

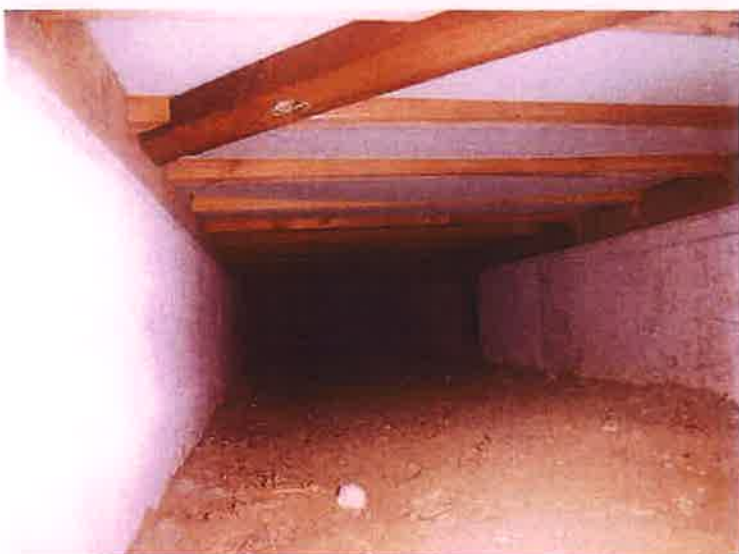
**【廊下】**

蟻害は見られませんでした。

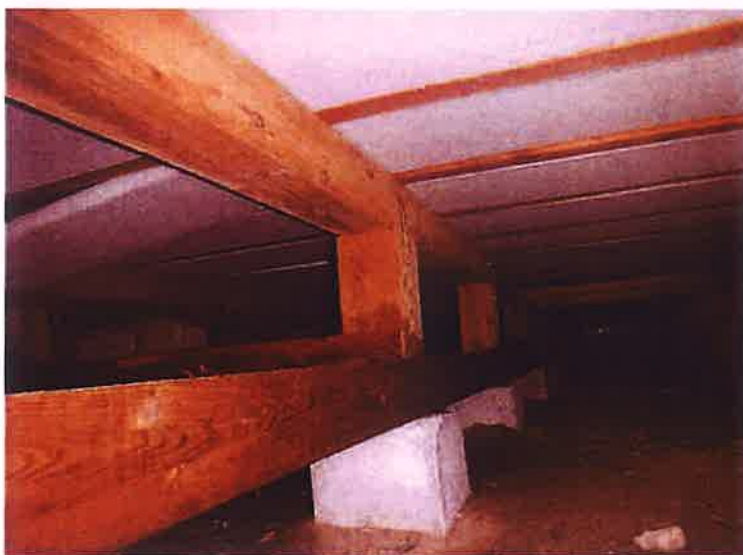
**【廊下2】**

蟻害は見られませんでした。

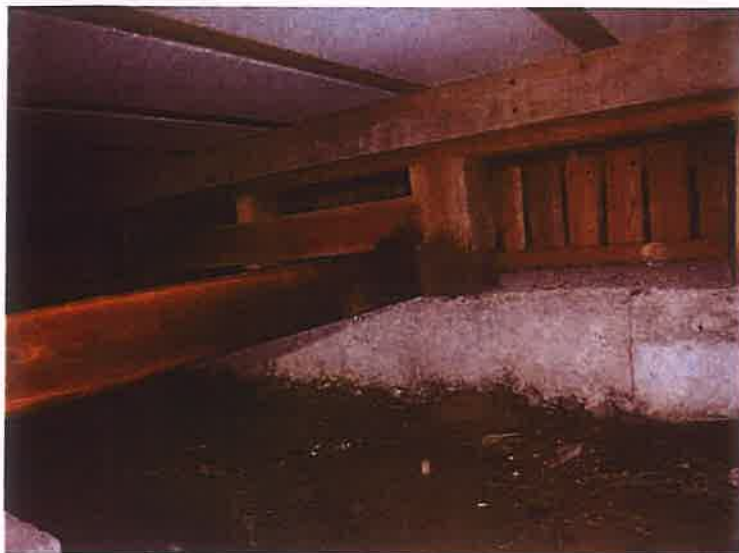
### 【玄関ホール】

蟻害は見られませんでした。

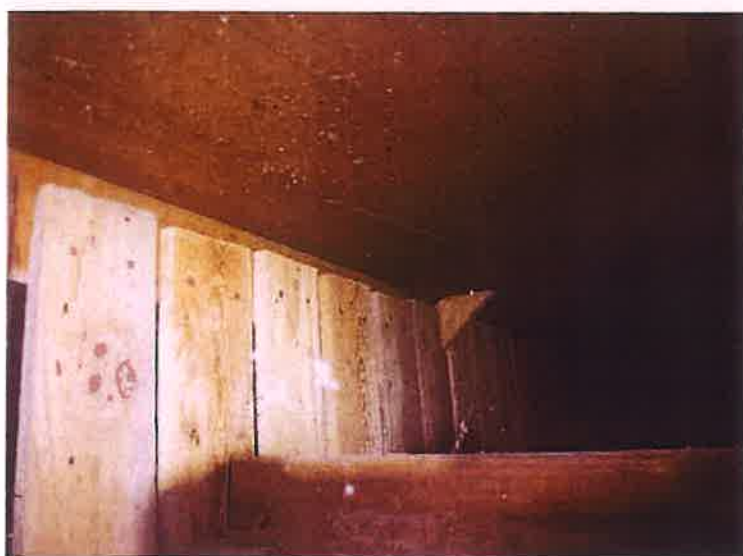
### 【玄関框】

蟻害は見られませんでした。

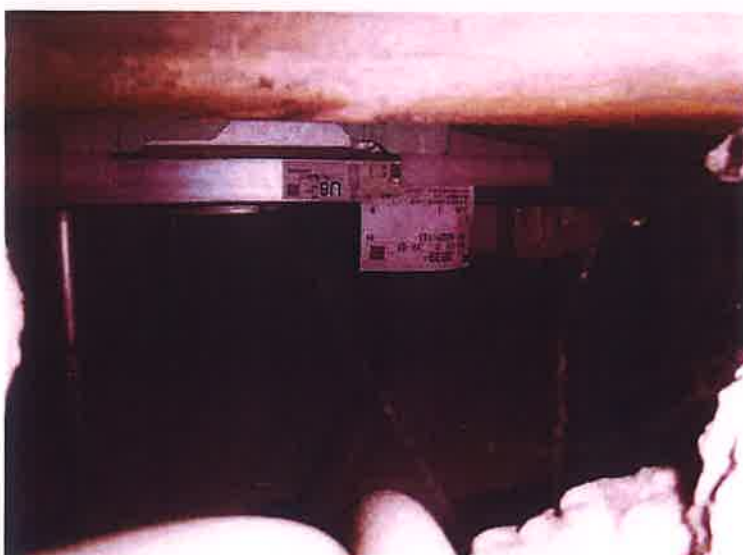
### 【UB】

基礎で囲われており目視点検  
ができませんでした。
