# 建物状況調査 報告書

| 建物名称 | 秋田市旭川清澄町1-17 戸建住宅 |
| 調査実施日 | 2025年8月1日 |

## 建物状況調査の結果の概要（調査報告書用）

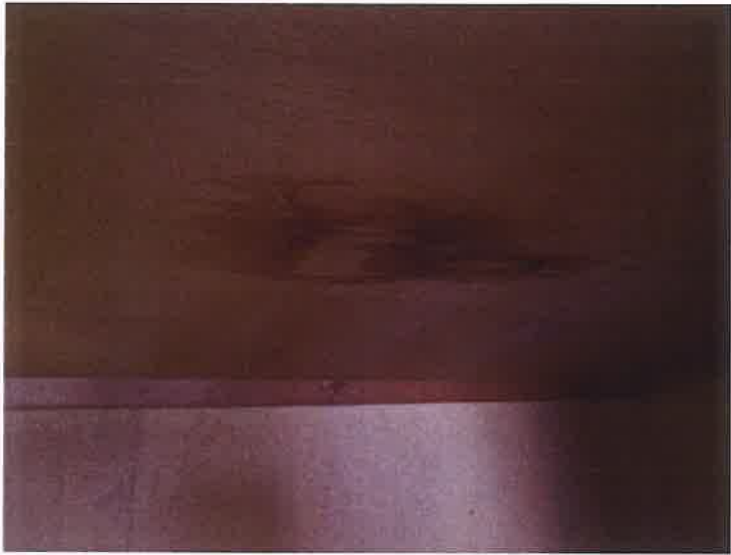
| 写真番号 | 1 | 2階押入天井水染み |

| 項目 | 内容 | 調査員<br>チェック欄 | 確認方法 |
|---|---|---|---|
| | ①天井に雨漏りの跡がない事<br>※建物外周側に設けられた押し入れ等の内部も注視します。 | × | <input checked="" type="checkbox"/> 目視 |

| 項目 | 区分 | 劣化事象等が確認された調査項目 | 写真番号 |
|---|---|---|---|
| 内部01<br>天井、小屋組 | 雨水 | ・2階天井水染みあり | 1.2 |

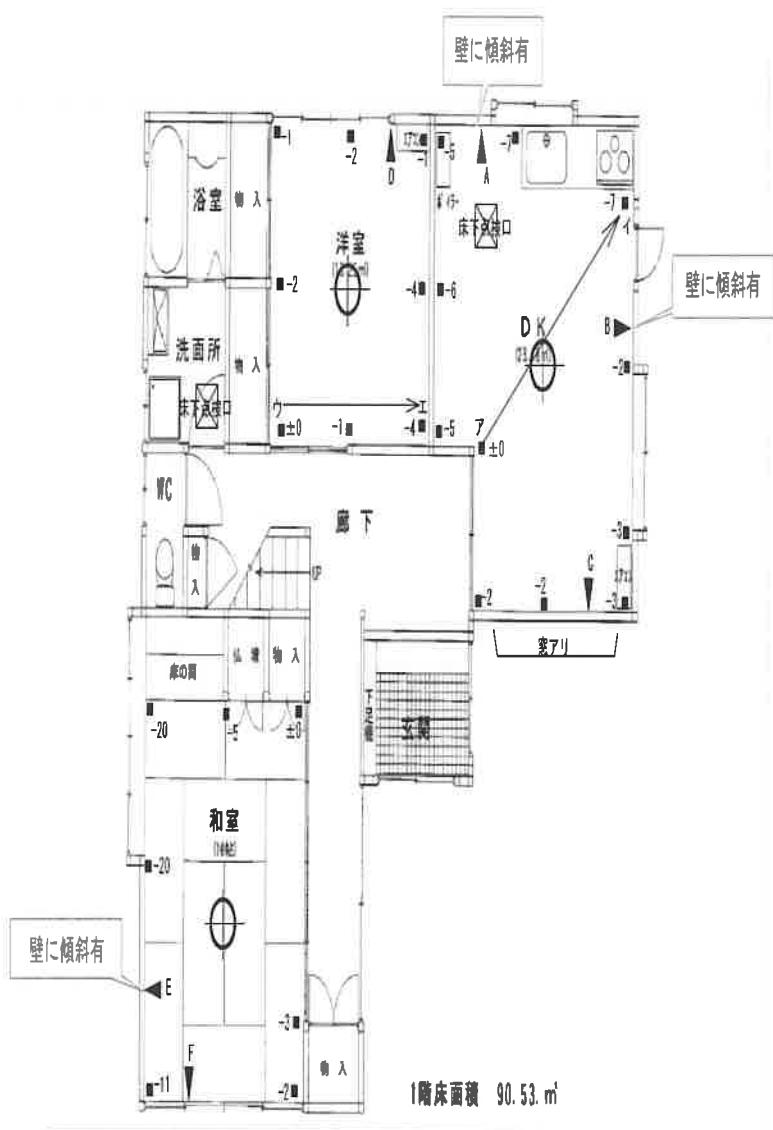
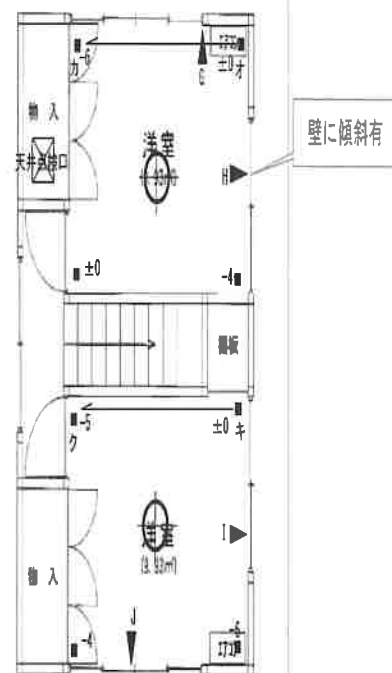
| 項目 | 内容 | 調査員<br>チェック欄 | 確認方法 |
|---|---|---|---|
| | ④柱に勾配が6/1,000以上の傾斜がない事<br>※全ての部屋(浴室、洗面室、トイレ、納戸等を除く)の外壁面側を計測<br>6/1,000以上の場合不適合とし、図面に計測値を記入<br>※計測値を記入した図面はシステムに添付 | × | <input checked="" type="checkbox"/> 計測 |

| 項目 | 区分 | 劣化事象等が確認された調査項目 | 写真番号 |
|---|---|---|---|
| 内部02<br>柱、梁、内壁 | 構造 | ・外壁面壁傾斜あり6/1000以上(LDK北側壁、LDK東側壁、和室西側壁、2階洋室東側) | 別紙添付 |

ア点⇨イ点 測定距離3,900mm高低差 7mm 7/3,900 1.7/1000 ∴OK  
 ウ点⇨エ点 測定距離3,500mm高低差 4mm 4/3,500 1.1/1000 ∴OK  
 オ点⇨カ点 測定距離3,500mm高低差 6mm 6/3,500 1.7/1000 ∴OK  
 キ点⇨ク点 測定距離3,500mm高低差 5mm 5/3,500 1.4/1000 ∴OK

A 9.5/1000 ∴NG B 7.5/1000 ∴NG C 2.0/1000 ∴OK  
 D 3.0/1000 ∴OK E 9.5/1000 ∴NG F 3.5/1000 ∴OK  
 G 1.0/1000 ∴OK H 9.5/1000 ∴NG I 4.0/1000 ∴OK  
 J 2.5/1000 ∴OK
