床下検査報告書

潟上市昭和大久保字虻川境13-13

物件名	潟上市昭和大久保中古住宅 様邸			所在地	潟上市昭和大久保字虻川境13-13		
築年数	建築年不明	構造	木造	検査日	2026年4月23日	検査員	中山 清貴

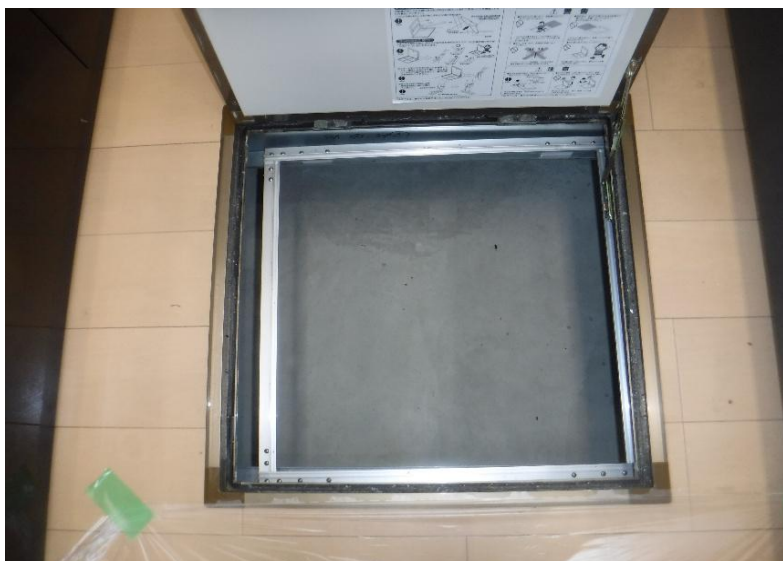
【進入口】

台所点検口から目視点検をしました。

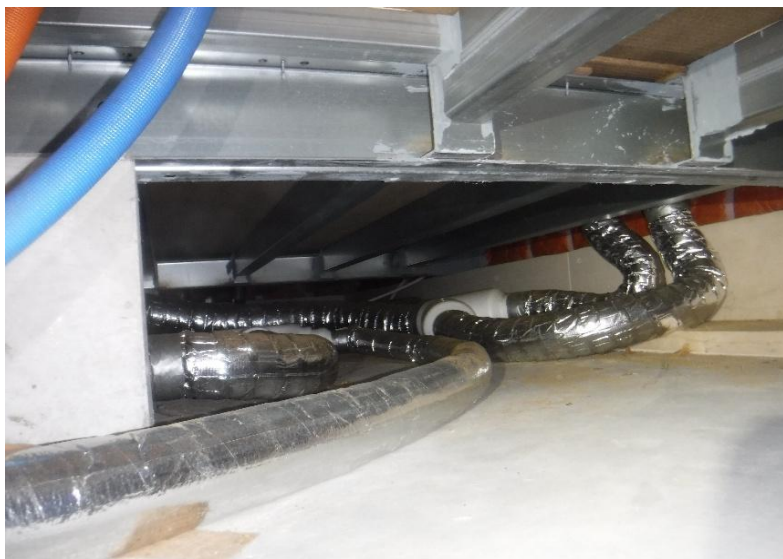
【ダイニング下】

蟻害はありませんでした。断熱材の剥がれもありません。

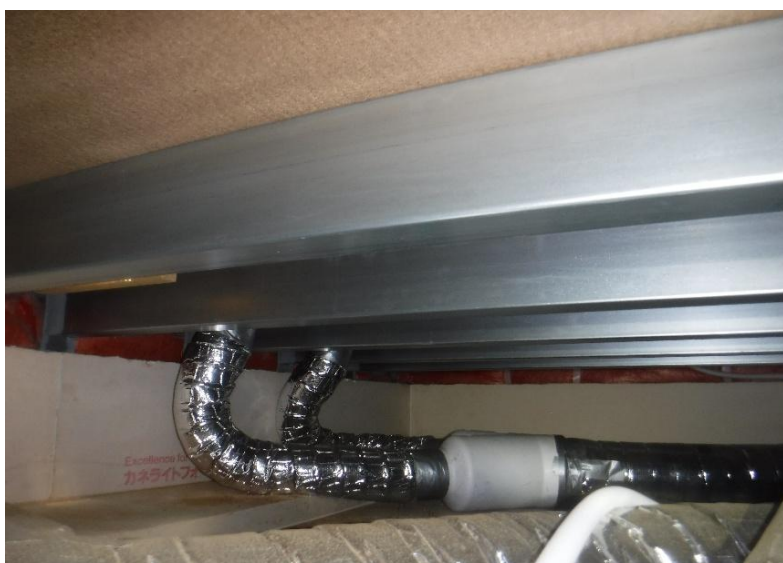
【キッチン下】

蟻害は見られませんでした。

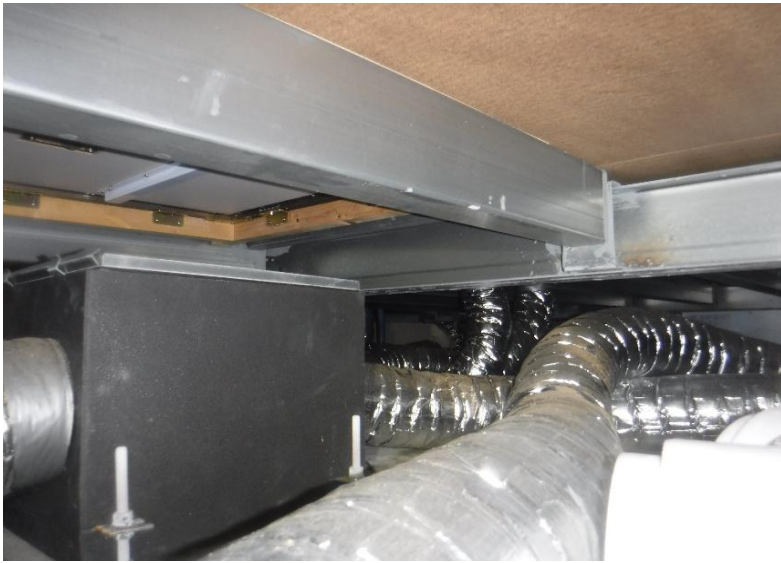
【LDK】

蟻害はありませんでした。

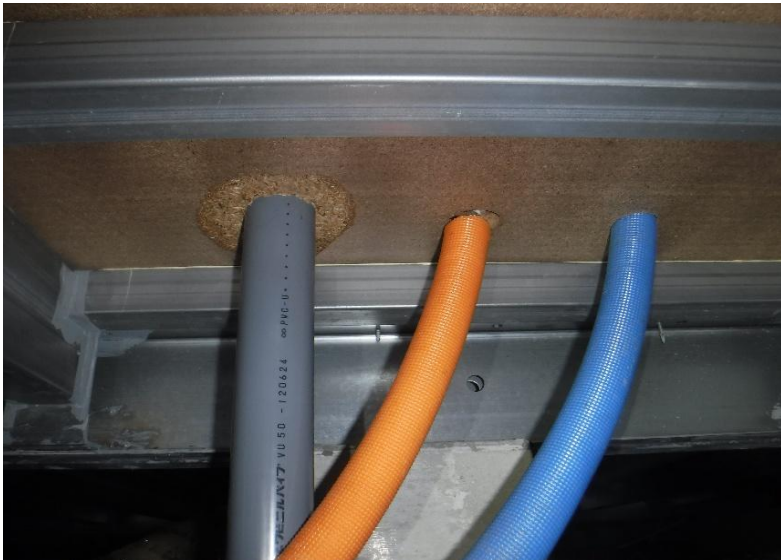
【キッチン下配管】

蟻害は見られませんでした。給配水管からの漏水もありません。

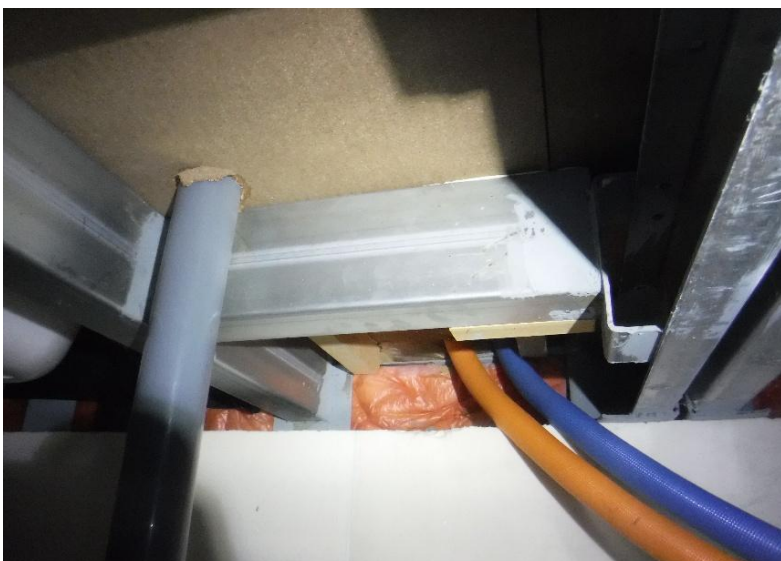
【洗面下】

蟻害は見受けられませんでした。給配水管からの漏水はありません。

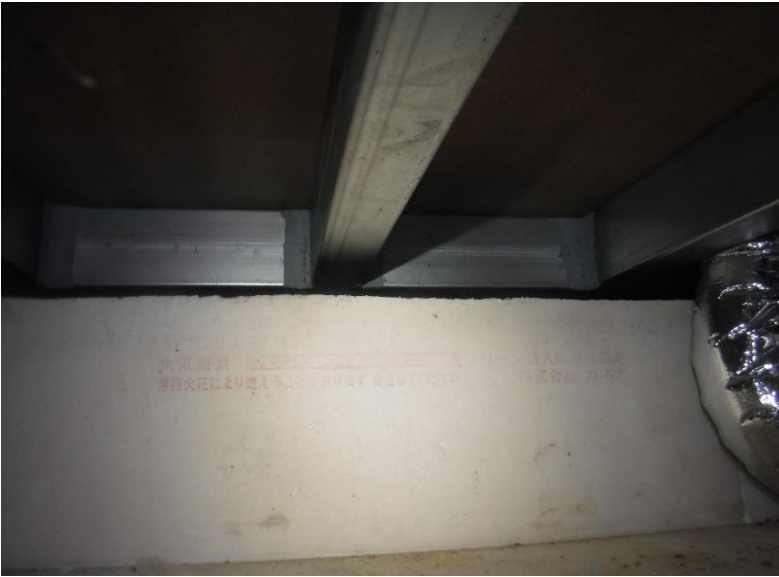
【玄関框】

蟻害は見られませんでした。

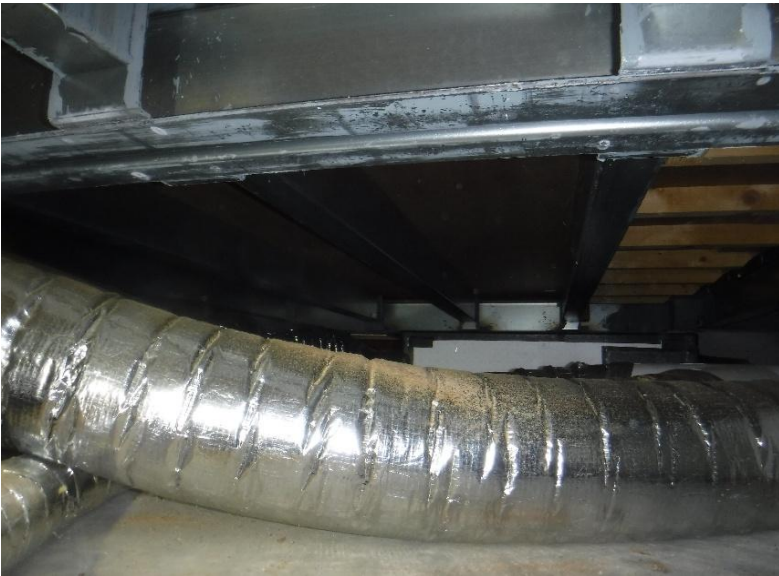
【LDK】

蟻害は見られませんでした。

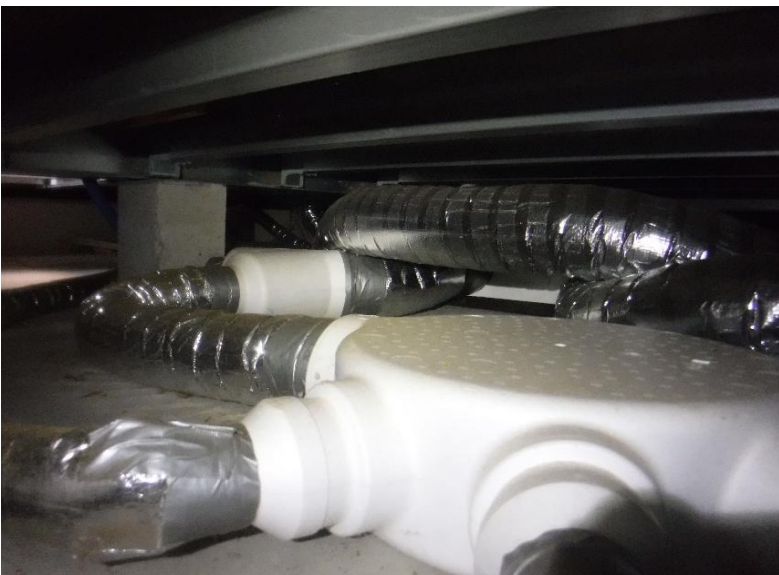
【LDK】

蟻害は見られませんでした。

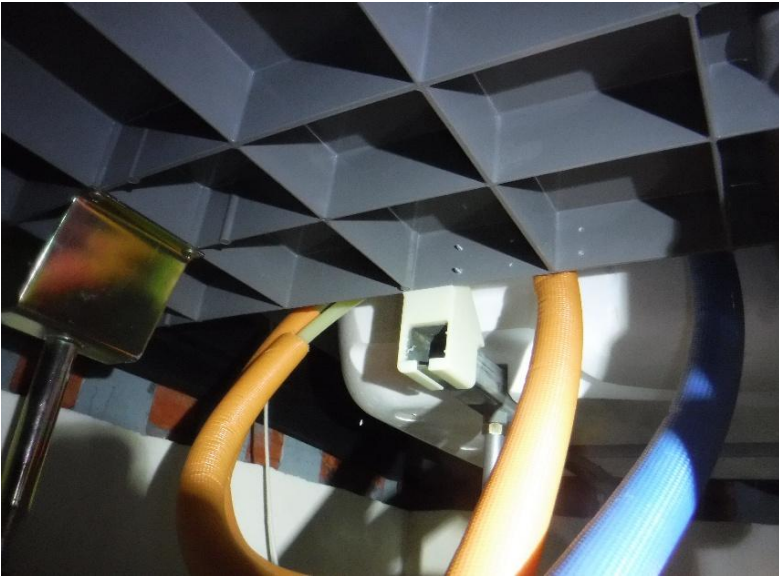
【UB】

蟻害は見られませんでした。

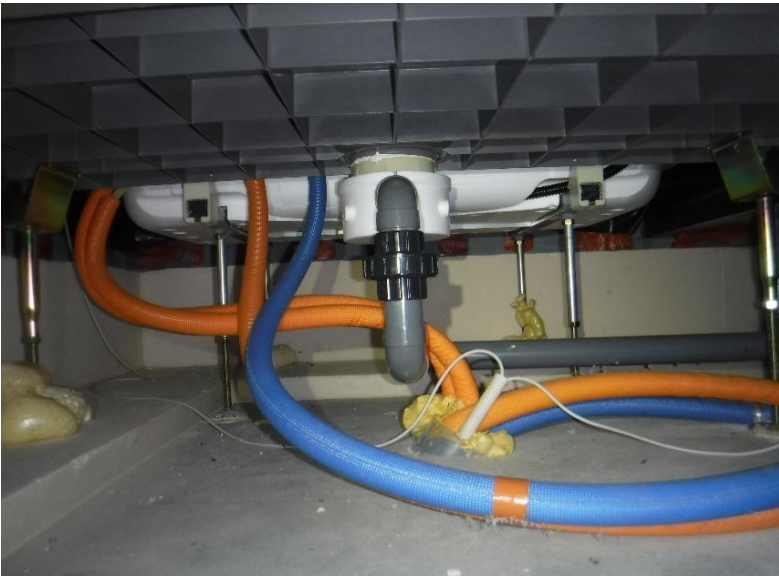
【UB配管】

蟻害は見られませんでした。

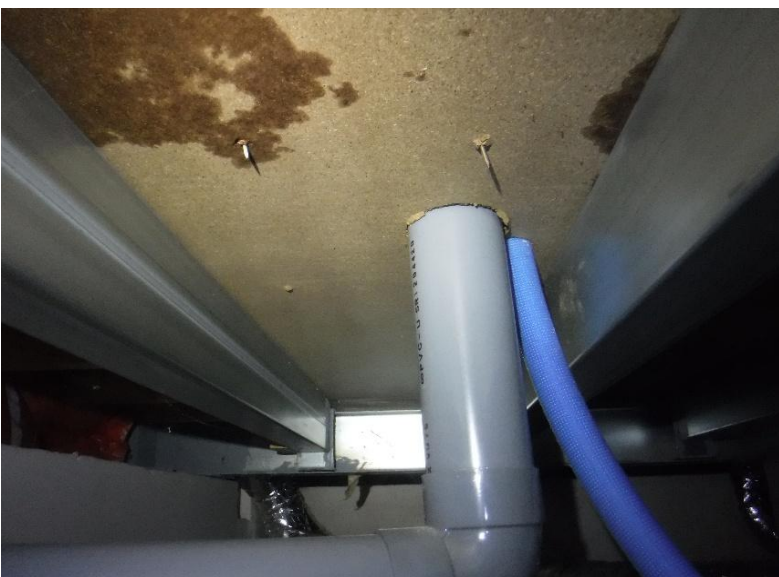
【トイレ配管】

蟻害は見られませんでした。給配水管からの漏水もありません。
