建物状況調査 報告書

建物名称	秋田県秋田市牛島東4丁目3番18号戸建住宅
調査実施日	2024年6月18日
受付番号	MHXX26061A451E

一般社団法人
住宅あんしん検査

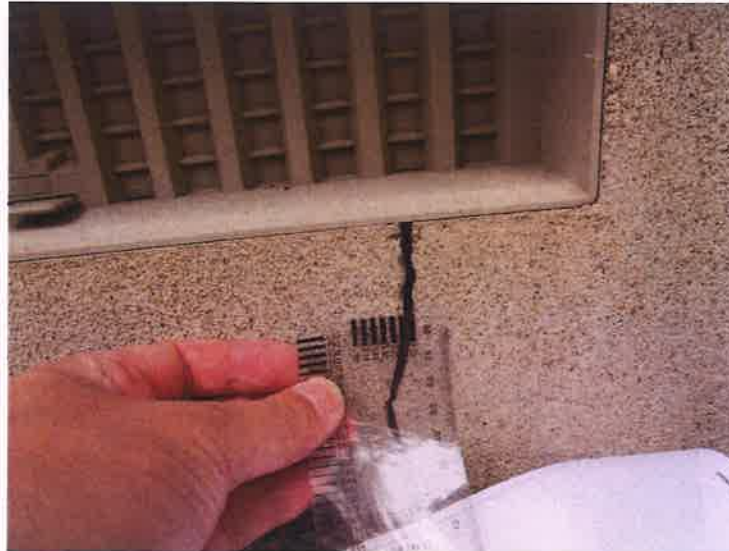
項目	区分	劣化事象等が確認された調査項目	写真番号
外部01 基礎(立ち上がり部分を含む)	構造	・基礎ひび割れあり(DK横の寝室) ※基礎モルタル部分のひび割れ多数あり(症状)	1.2.6.7
外部02 外壁、軒裏	雨水	・柱脚金物腐食	3
内部02 柱、梁、内壁	構造	・外部柱下部劣化(玄関付近)	4.5

写真番号	1	①基礎ひび割れ 巾4mm 深50mm以上
------	---	----------------------

総合判定	ご参考
建物状況調査	指摘事項あり ・劣化事象等あり	早期に専門業者等による詳細な調査を行い、必要な補修工事等を実施することをお勧めします。
既存住宅個人間 売買瑕疵保証	お申し込みいただけません ※指摘事項の改善が必要です

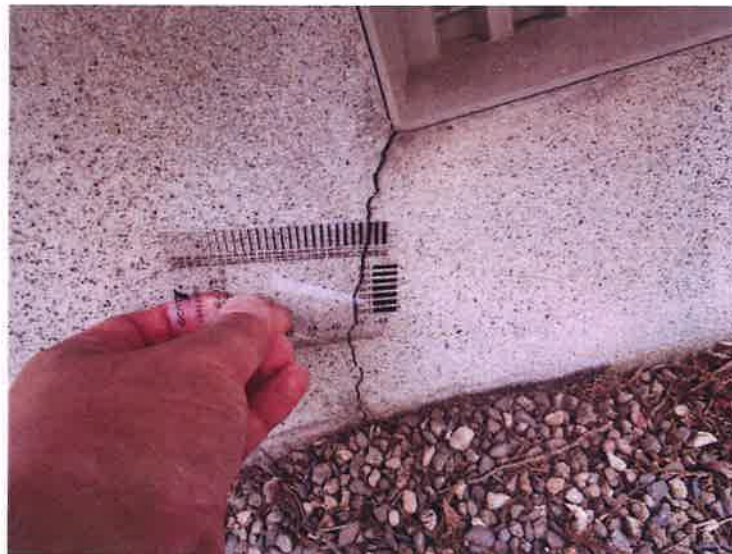
写真番号	2	②基礎ひび割れ 巾1.3mm 深25mm
------	---	----------------------

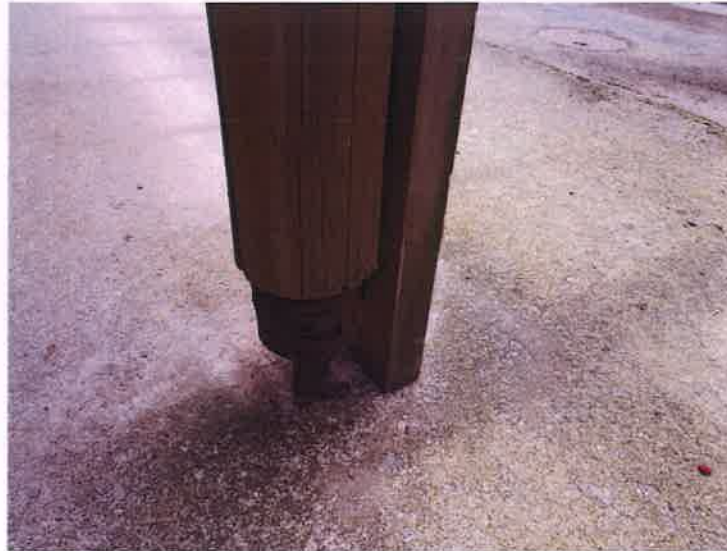
写真番号	3	③柱脚金物腐食
------	---	---------

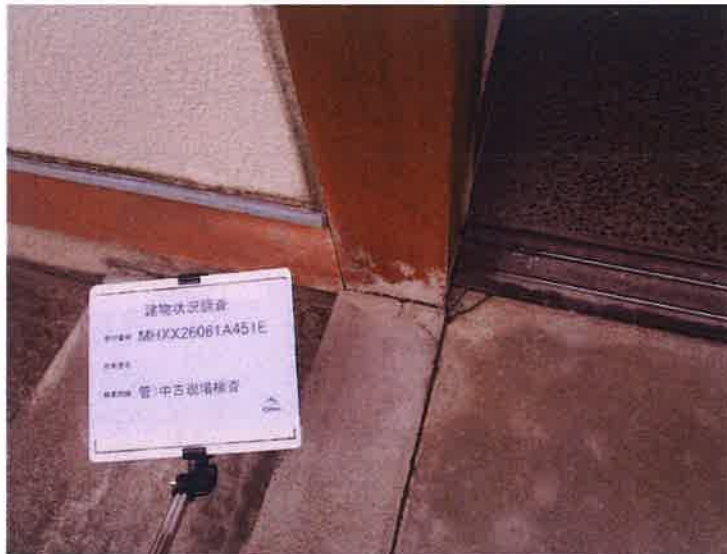
写真番号	4	④柱下部劣化
------	---	--------

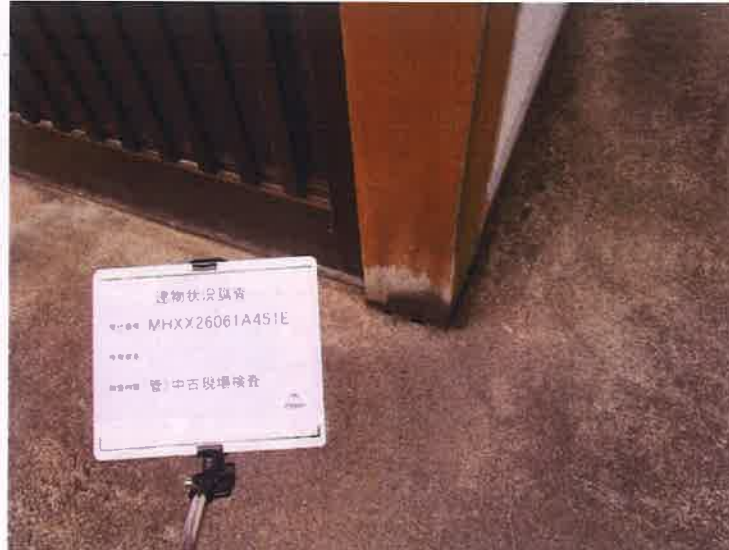
写真番号	5	⑤柱下部劣化
------	---	--------

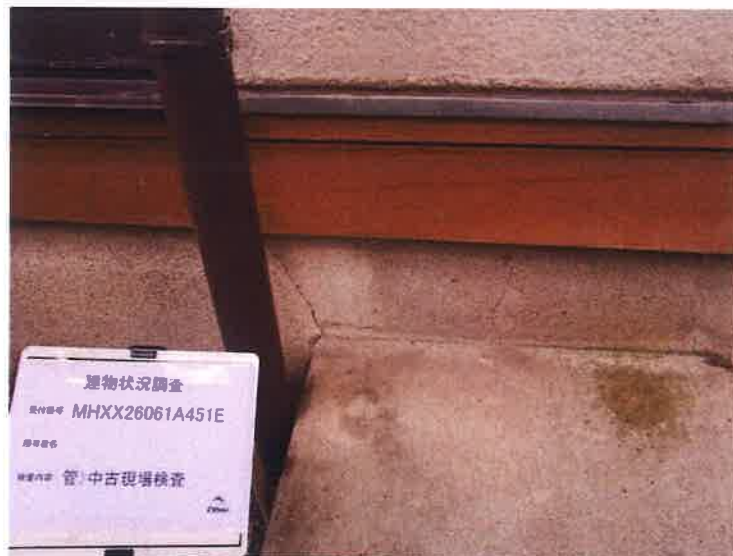
写真番号	6	基礎モルタル部分のひび割れ多数あり(症状)
------	---	-----------------------
