# シロアリ既築被害調査・防除工事チェックリスト

実施日	令和6年6月11日

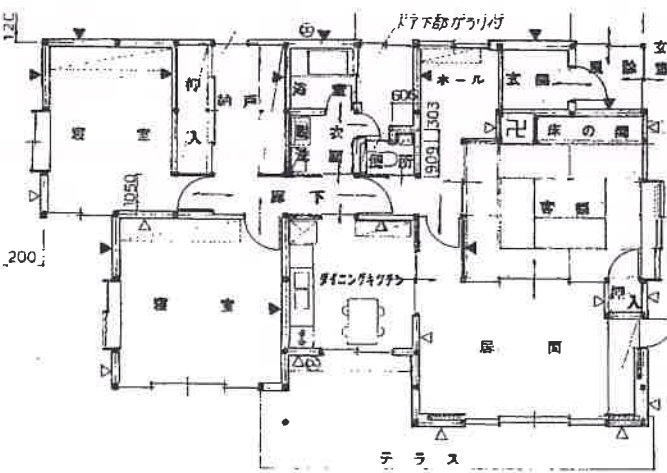
<p>[被害状況] 白蟻の被害は見られませんでした。配管漏れもありませんでした。</p> <p>[見解] 年数が経ってくると薬剤の効力が低下し、白蟻被害を受ける可能性が高まります。被害がでると部材交換費用が発生します。事前の対策が大切になります。</p> <p>[今後の対策] 白蟻予防工事</p>

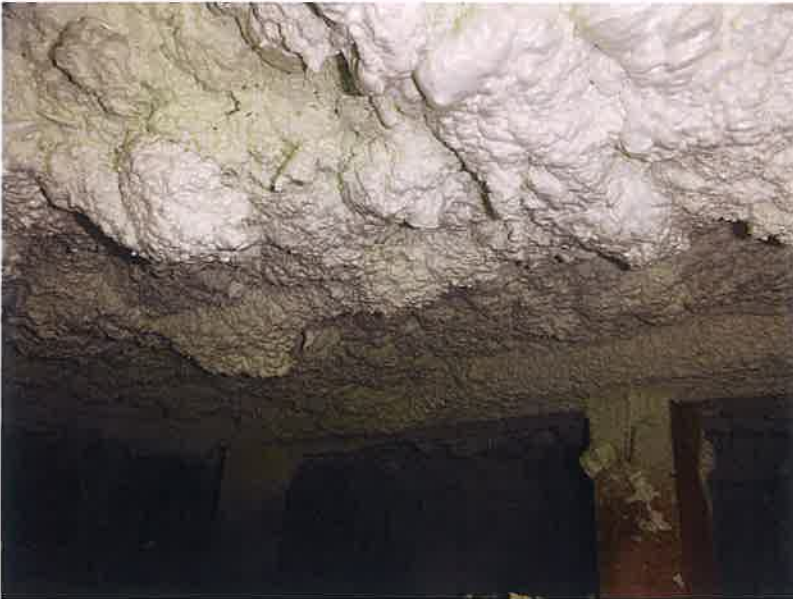
【DK】

蟻害は見受けられませんでした。

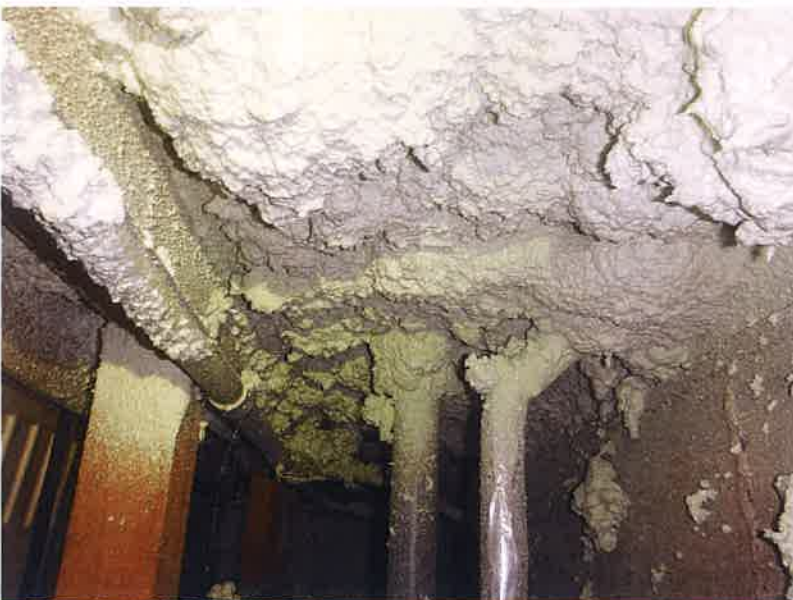
【DK配管】

配管の水漏れは見受けられませんでした。

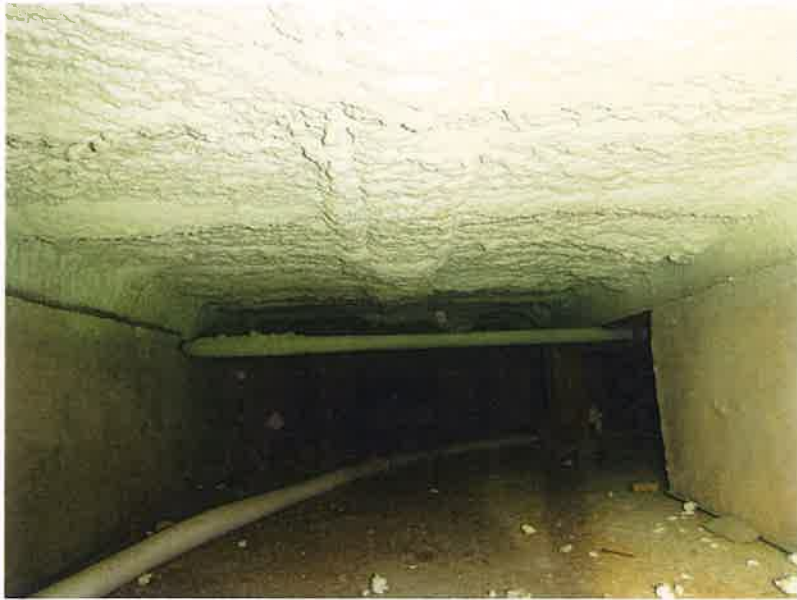
**【廊下】**

白蟻の被害・生息は見られませんでした。

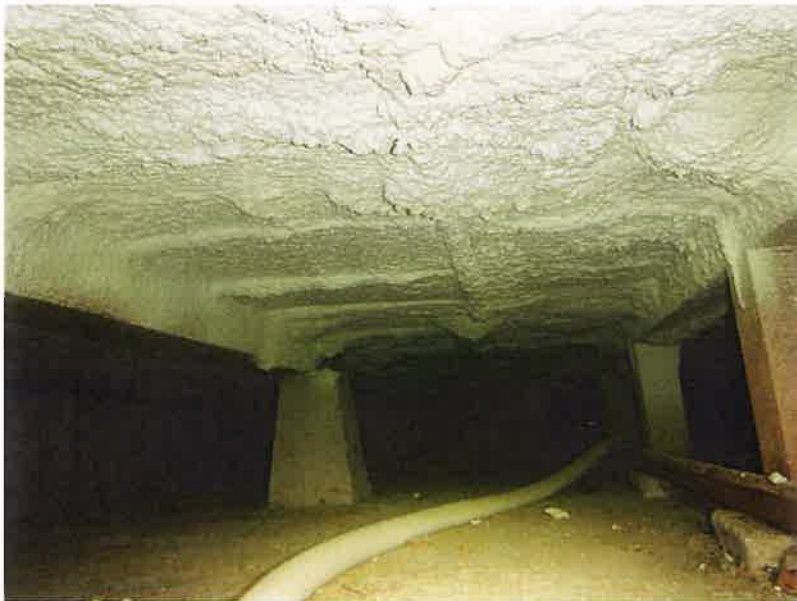
**【キッチン】**

白蟻の被害・生息は見られませんでした。

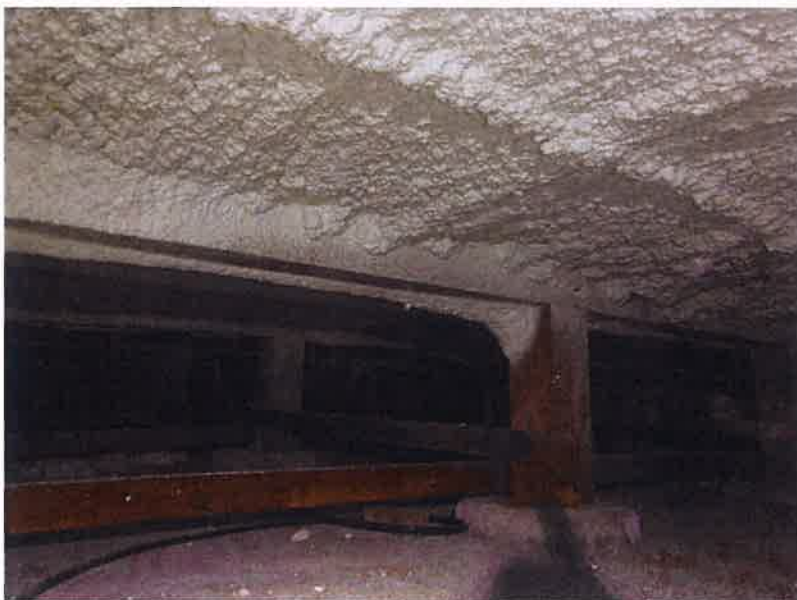
**【寝室1】**

白蟻の被害・生息は見られませんでした。

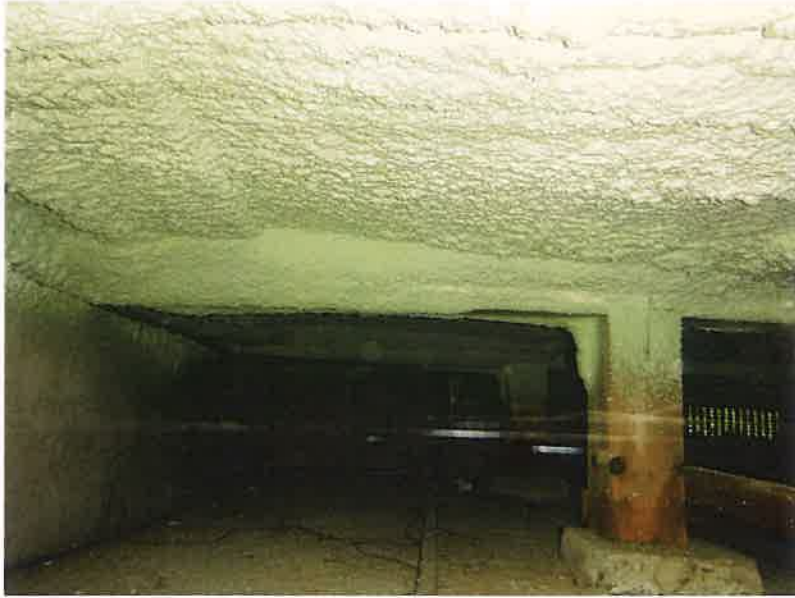
【寝室2】

白蟻の被害・生息は見られませんでした。

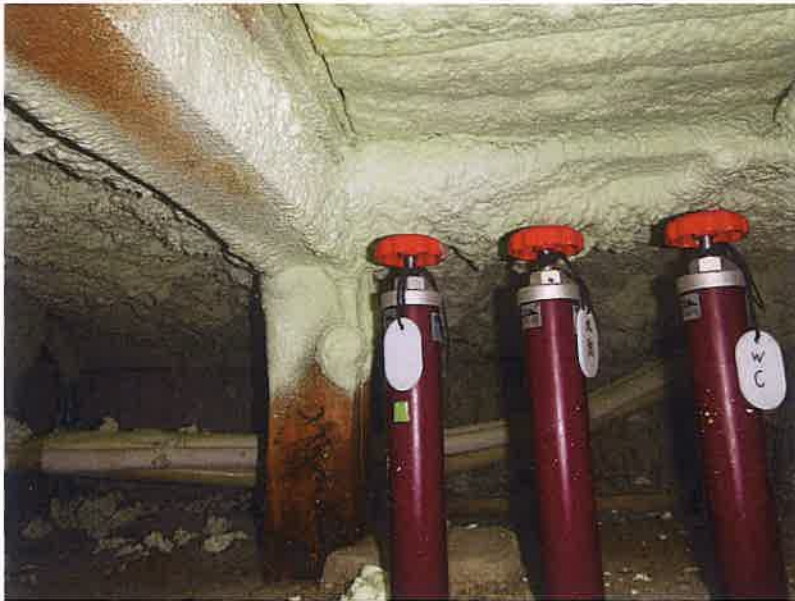
【洗面所】

白蟻の被害・生息は見られませんでした。

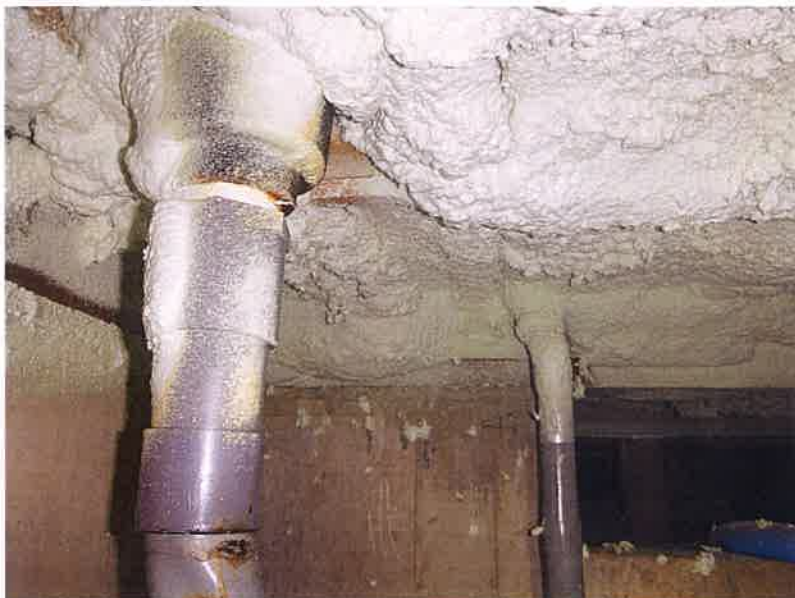
【洗面所配管】

白蟻の被害・生息は見られませんでした。水漏れは見受けられませんでした。

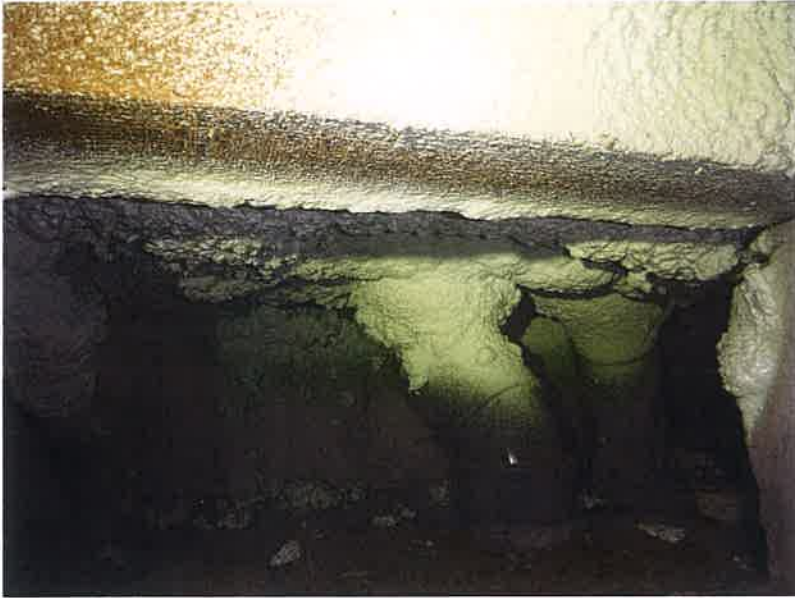
【トイレ】

白蟻の被害・生息は見られませんでした。

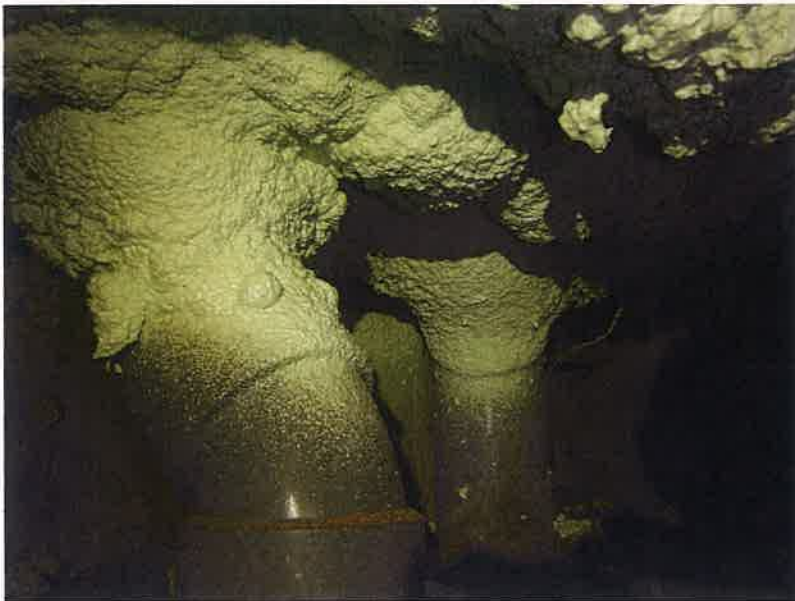
【トイレ配管】

水漏れは見受けられませんでした。

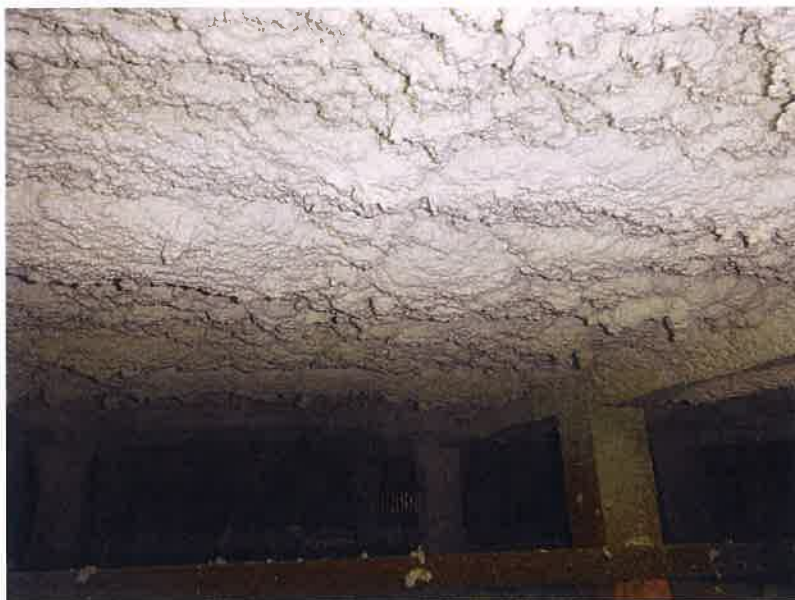
【客間】

白蟻の被害、生息は見受けられませんでした。

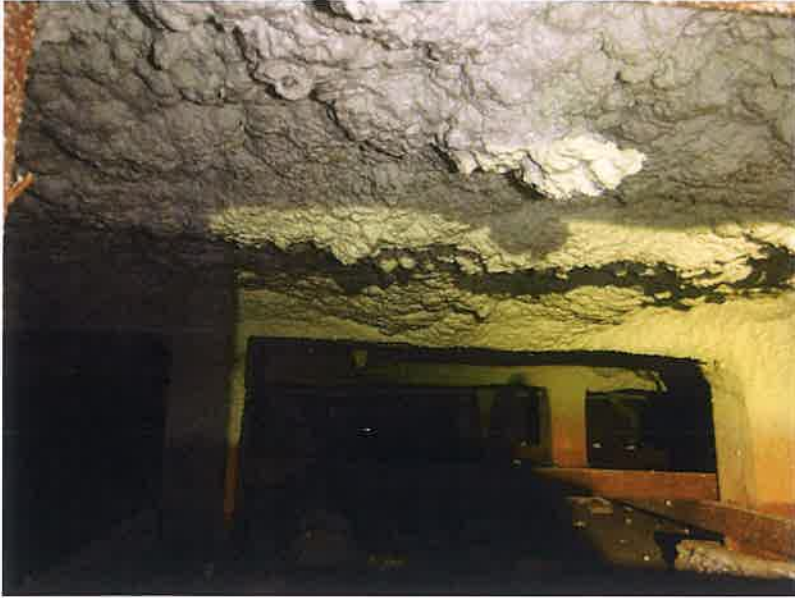
### 【居間】

白蟻の被害、生息は見受けられませんでした。

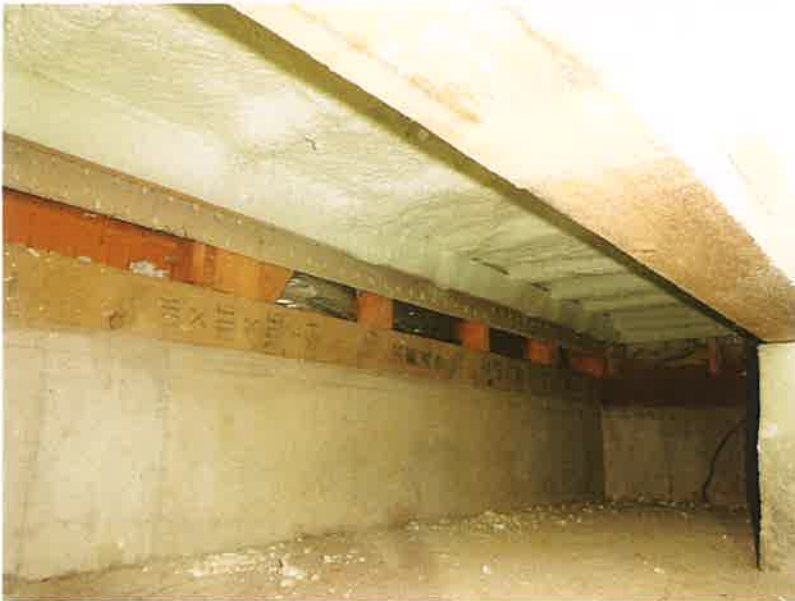
### 【床の間】

白蟻の被害、生息は見受けられませんでした。

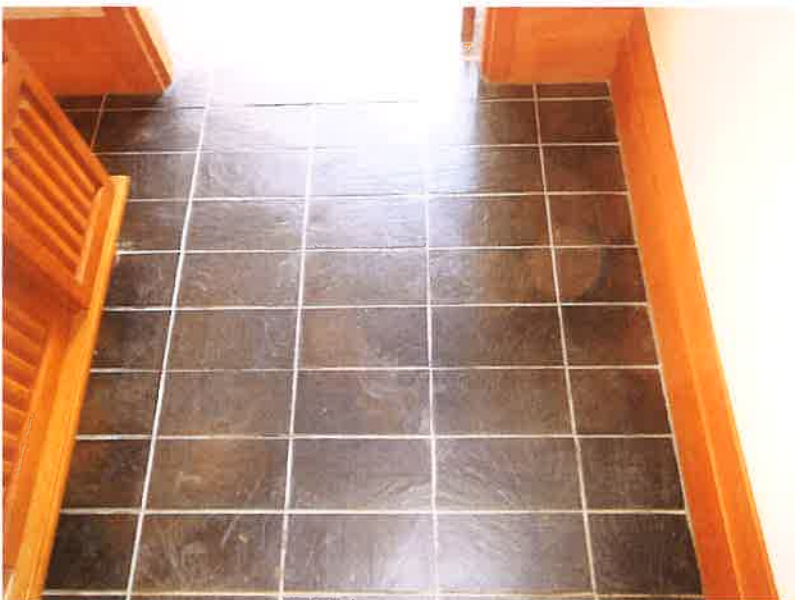
### 【玄関】

目視点検はできませんので、打診、触診を行いました。被害は無いと思われま  
す。

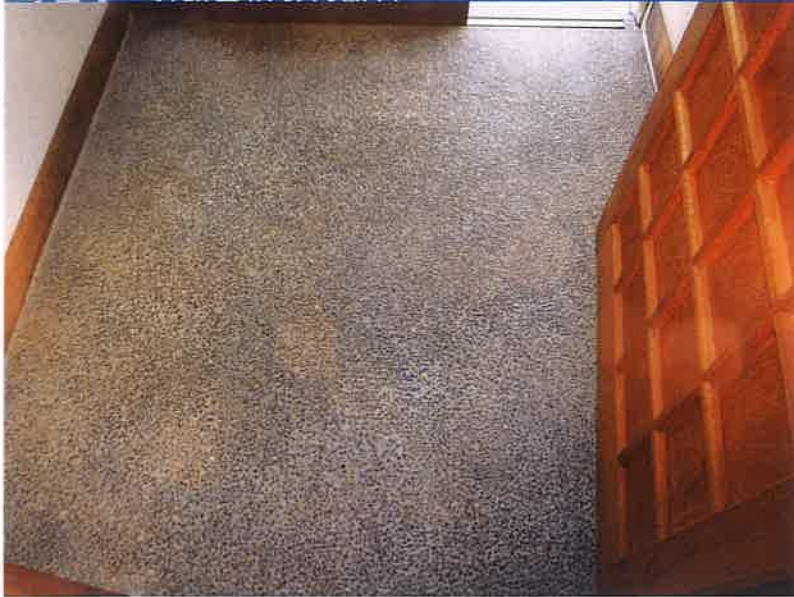
### 【風除室】

目視点検はできませんので、打診、触診を行いました。被害は無いと思われま  
す。
