# 建物状況調査 報告書

| 建物名称 | 秋田市旭川清澄町1-17 戸建住宅 |
| 調査実施日 | 2025年8月1日 |

## 建物状況調査の結果の概要（調査報告書用）

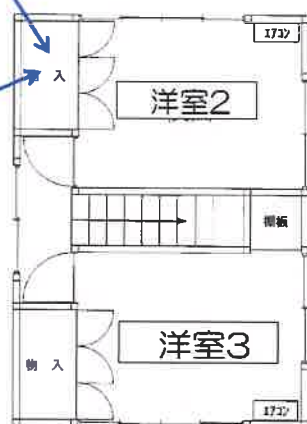
| 項目 | 内容 | 調査員<br>チェック欄 | 確認方法 |
|---|---|---|---|
| | ①天井に雨漏りの跡がない事<br>※建物外周側に設けられた押し入れ等の内部も注視します。 | × | <input checked="" type="checkbox"/> 目視 |

天井水染み
