床下検査報告書

潟上市昭和大久保字虻川境13-13

物件名	潟上市昭和大久保中古住宅 様邸			所在地	潟上市昭和大久保字虻川境13-13		
築年数	建築年不明	構造	木造	検査日	2026年4月23日	検査員	中山 清貴

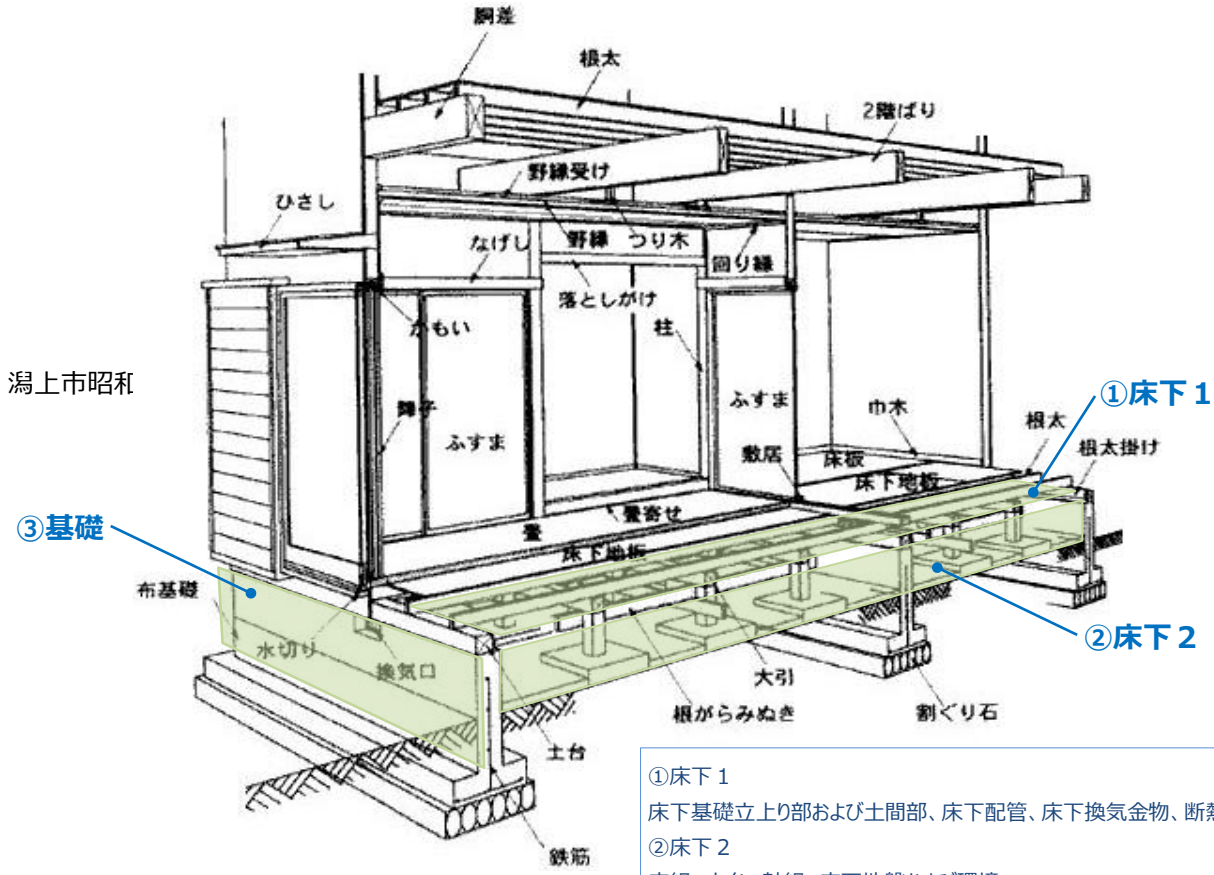
①床下1
床下基礎立上り部および土間部、床下配管、床下換気金物、断熱材

②床下2
床組、土台、軸組、床下地盤および環境

検査箇所	検査結果	アドバイス	目視の範囲		
			5割以上	5割未満	未確認
①床下1	断熱材	OK	○		
	水漏れ	OK			
②床下2	シロアリ	適 不適合	○		
	腐朽	OK			
	湿気	OK			
③基礎	クラック	OK	○		
	劣化	OK
